Besiktningssprotokoll

Försäkringsbesiktning för Anticimex Säljarsförsäkrat

Fastighetsbeteckning: Mandelblomman 7	
Fastighetsadress: Syrénvägen 10	
Postnummer: 45154	Ort: Uddevalla

Besiktningdatum: 2024-11-22	Protokollnummer: 68683288
Temperatur: -10 °C	Väderlek: Klart
Tekniker: Mikael Lindgren	
E-post: mikael.lindgren@anticimex.se	
Kontor: Uddevalla	
Närvarande: Far till ägare

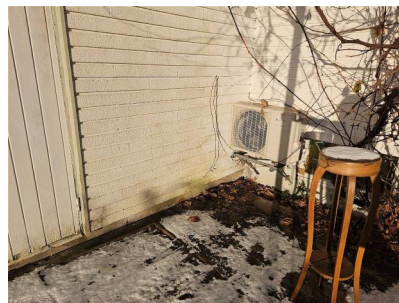
Kondensvatten från luftvärmepumparnas utedelar leds inte bort från husgrunden.

Detta medför ökad risk för att vatten tränger in i anslutande konstruktioner, vilket i sin tur kan leda till fuktrelaterade skador. Observera att besiktning av byggnadens värmesystem eller värmepumpen inte har ingått i uppdraget.

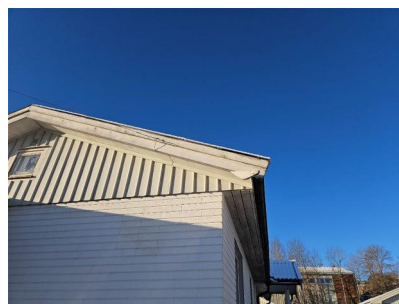
Vindskivor är i behov av målning/underhåll.

Träkonstruktioner där målningsbehov finns riskerar att få fukt- och rötskador på grund av sämre vattenavvisande förmåga. För att öka livslängden på fasadbeklädnaden rekommenderas målning och underhåll.

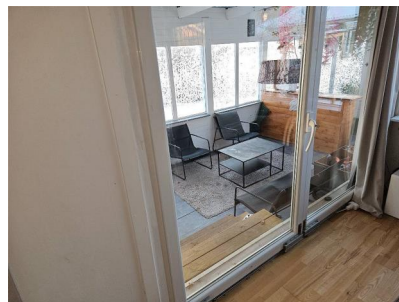
Skjutparti är lite svårstängd / svår låst och behöver syna över / justeras.

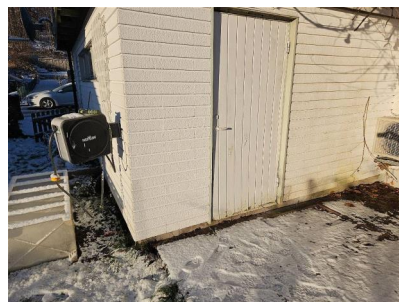
Dörr till garage är rötskadad.

De upptäckta skadorna kan bero på olika saker, exempelvis bristfälligt underhåll, målning, skruvar och beslag etc.

Vi rekommenderar en fördjupad undersökning för att bedöma orsak och omfattning.

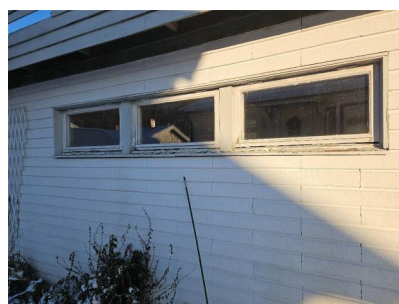
Fönster är generellt i behov av målning/underhåll.

Fönsterbågar och fönsterkarmar där målningsbehov finns riskerar att få fukt- och rötskador på grund av sämre vattenavvisande förmåga.

Befintliga isolerglas är äldre.

Fönsterspärar fungerar ej i sovrum 2.

Befintliga isolerfönster är äldre vilket betyder att tätningen mellan fönsterrutorna kan vara sämre. Detta kan leda till att missfärgning/imma kan uppstå mellan glasrutorna.

För att öka livslängden på fönster rekommenderas målning och underhåll.

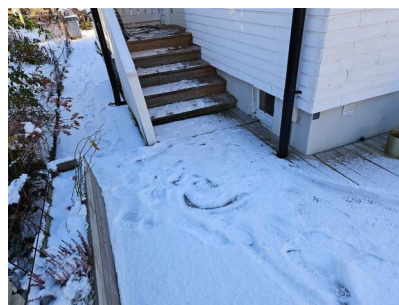
Lövsilar finns delvis inte och vissa lövsilar är svåråtkomliga

När det saknas lövsilar så finns det risk att det blir stopp i dagvattenledningen.

För att hindra stopp i dagvattenledningar rekommenderas komplettering av lövsilar.

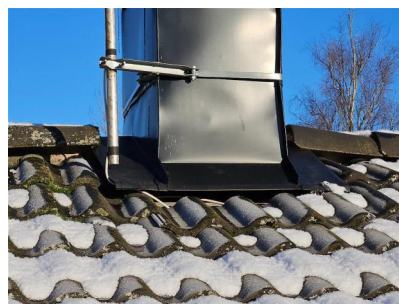
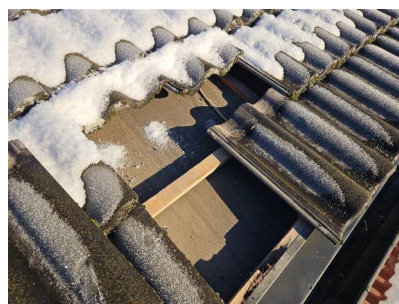
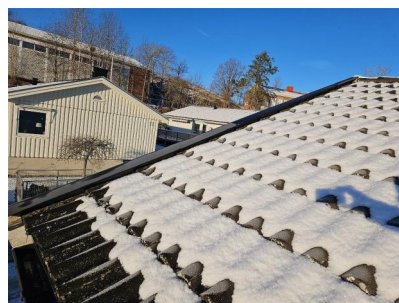
Plåtdetaljer är inte rätt monterade.

- Det glipar lite väl mycket mellan takpannor och skorstenen, samt vattplåtar.

Detta kan leda till fuktskador i bakomliggande konstruktioner.

Taket är förövrigt bytt 2005 enl. tidigare upplysningar. Se bild 2.

Kontakta en plåtslagare för kontroll och åtgärd.

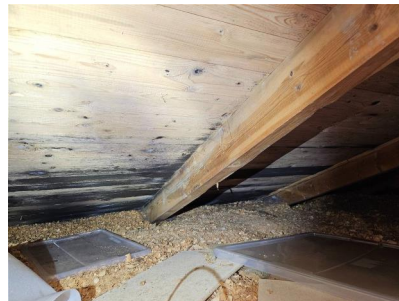
Vid kontroll av vinden har fuktvärden över kritisk fuktnivå för mikrobiell tillväxt uppmätts, samt finns mikrobiell påväxt på underlagstak. Fuktkvoten i underlagstak/takbjälkar uppmättes till 17 %.

Den upptäckta mikrobiella påväxten på underlagstaket är ett tecken på att vinden har tillförts eller tillförs fukt inifrån bostaden. Observera att besiktning av bostadens ventilationssystem inte har ingått i uppdraget.

Det finns risk för mikrobiell tillväxt om den relativa fuktigheten (RF) i den omgivande luften är över 75 %. I furuvirke motsvarar det en fuktkvot (FK) på 17 %.

För att komma tillrätta med detta kan fukttillförseln inifrån bostaden behöva minskas. Det kan göras genom att ventilationen i bostaden förbättras samt att eventuella otätheter i vindsbjälklaget (tak-/väggvinklar, taklucka med mera) tätas. Läs Anticimex faktablad om oppvärmda vindsutrymmen för tips och råd.

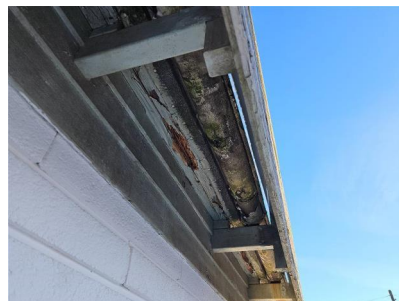
Taket är fuktskadat.
 - Plåttaket byts och är något nyare. (ovisst när).
 - Invändigt syns inget på innertak, men på ut stickade underlagstak och taksarg syns rötskador.
 - Garage och altan verkar vara byggt på 70-talet

Den upptäckta fuktskadan kan vara ett tecken på en tidigare eller en pågående fuktskada.

Vi rekommenderar en fördjupad undersökning för att bedöma orsak och omfattning.

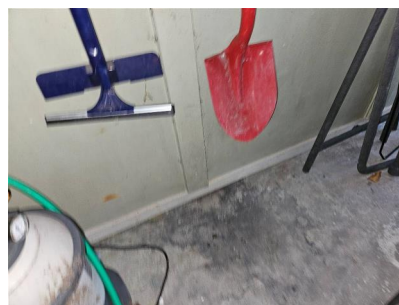
Garaget har inget fast uppvärmningssystem och är kallställt. Trä i kontakt med betong förekommer, samt vid fuktmetning noteras något förhöjda värden (17-18 %FK) i socklar.

- Var observant på att stänga av vattentillförseln i garaget till blandare under vinterhalvåret, så det inte fryser sönder.

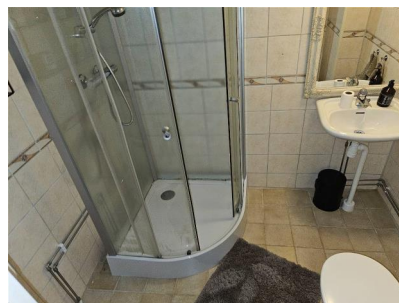
Tätskikt finns inte i golvbrunn / utrymnet.
- Avlopp från tvättmaskin går via betongvägg till golvbrunnen.
- Golfall i utrymnet är klen.

Vid ev. stopp i golvbrunn eller att det inte sväljer kan det rinna ut i hall och skada golvyttskikt m.m.

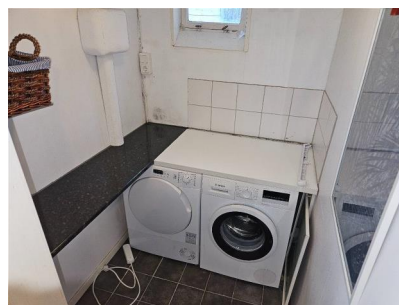
Golvbrunn finns inte i utrymmet.

I denna typ av utrymme bör en golvbrunn finnas. Avsaknaden utgör en ökad risk för fuktskador i omkringliggande konstruktioner.

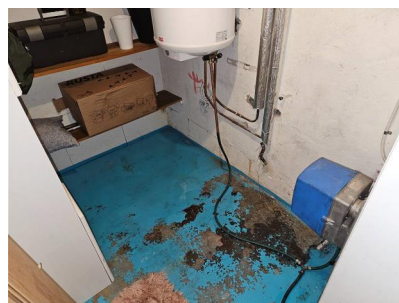
Golvbrunn finns inte i utrymmet.

- Anslutning från övertrycksventil leds ut via vägg till intilliggande gamla tvättstugan.
- En slang från pannan (som inte är i bruk hafe lossnat och vattenansamling noterades lokalt på golvet.

I denna typ av utrymme bör en golvbrunn finnas. Avsaknaden utgör en ökad risk för fuktskador i omkringliggande konstruktioner / lösöre.

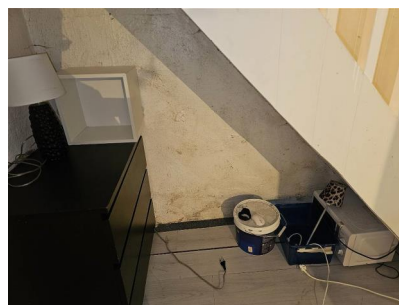
Puts- och färgsläpp finns på källarväggar.
- Inga tidigare upplysningar om att grunden skulle vara omdränerad.

Puts- och färg som släppt från underlaget invändigt på källarytterväggarna är ett tecken på att källarens utvändiga fuktskydd inte längre fungerar tillfredsställande.

För att åtgärda detta måste källarens utvändiga fuktskydd förbättras. Läs Anticimex faktablad om källare för tips och råd.

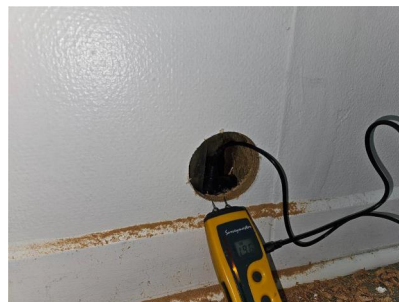
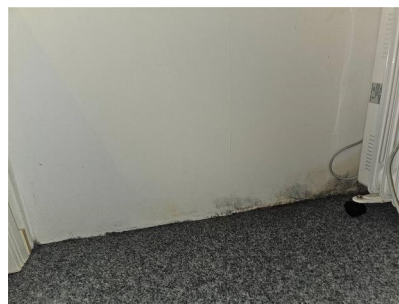
Vid kontroll av väggkonstruktion uppmättes fuktvärden över kritisk nivå för mikrobiell tillväxt och mikrobiell lukt upplevdes i kontrollhål tagna i reglade väggar.

På andra delar av källarväggar förekommer pålimmad panel och gipsskivor, där missfärgningar förekommer.

Källargrundmurar med påreglade isolerade ytterväggar. Denna konstruktion får ofta skador på grund av naturlig fuktvandring. Fuktkvoten uppmättes till 19 %.

Vi rekommenderar en fördjupad undersökning för att bedöma orsak och omfattning. Det är viktigt att tänka på att denna rekommendation om fördjupad undersökning gäller hela källaren med både reglade och tät sittande träpanel mot grundmuren..

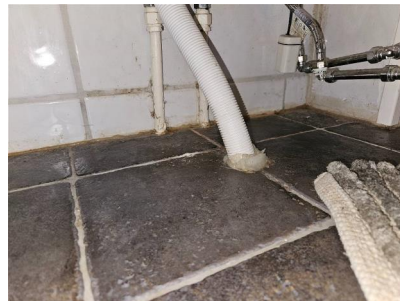
Badrummet har brister i utförandet.

- Skruvad klämring saknar skruvar.
- Rörmuff på avloppsrör som ska finnas ovan golvytskiktet med ansluten slang är felaktigt utförd.
- Rör genomföringar via golv förekommer.

Eftersom badrummet inte är fackmässigt* utfört finns risk för fuktskador. Observera att risken angående fackmässigt utförande gäller hela utrymmet.

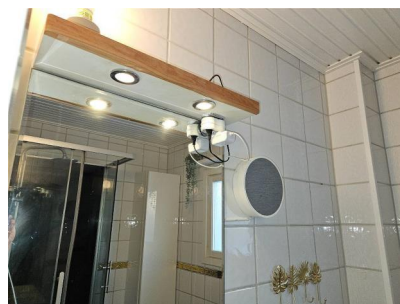
Funktionskontroll av jordat eluttag vid spegel.

Vid stickprovskontroll av jordade eluttag noterades felkoppling.

Kontakta en elektriker för kontroll och åtgärd.

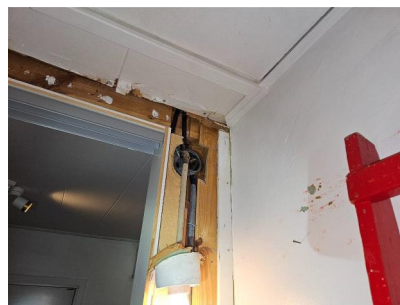
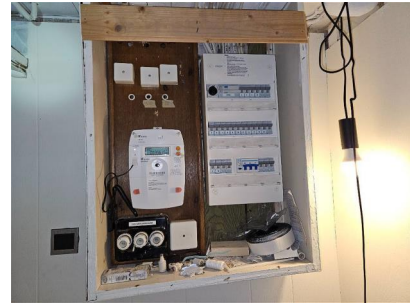
Elanläggningen i huset är delvis äldre.

Äldre elanläggningar och elkablar är en säkerhetsrisk som kan orsaka både personskador och brand.

Undercentralen har jordfelsbrytare. Omfattning är oklar.

Kontakta en elektriker för kontroll och åtgärd.

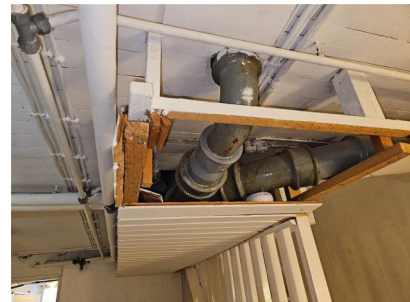
- Q Husets rör- /avlopp- /värmeledningssystem är delvis äldre.
- Rostporer förekommer på avlopps stam.

Detta behöver inte betyda att systemen har några allvarliga brister, men äldre rör- /avlopp- /värmeledningssystem kan ha nedsatt funktion/brister på grund av sin ålder, vilket i värsta fall kan leda till läckage.

Vi rekommenderar att en fackman kontaktas för att kontrollera husets rör- /avlopp- /värmeledningssystem samt för att hjälpa er med eventuella åtgärder. Observera att ingen besiktning av dessa system har ingått i uppdraget.
