# Besiktningsprotokoll

Försäkringsbesiktning för Anticimex Säljarförsäkrat

| Fastighetsbeteckning:<br>Skridskon 2 | |

| Besiktningsdatum:<br>2025-04-28 | Protokollnummer:<br>68965365 |

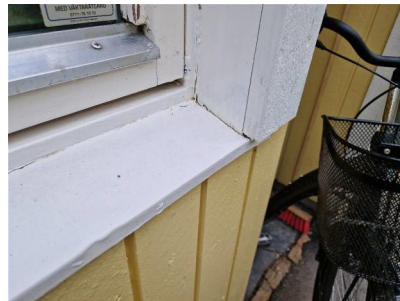
### Utvändigt / Fönster

- Äldre isolerfönster.
- Salning ligger an mot underbleck.

När isolerfönster blir till åren ökar risken att dessa anlöper och att missfärgningar uppkommer mellan glasen.

När trä ligger an mot plåten är det viktigt att underhåll utförs kontinuerligt för att undvika skador.

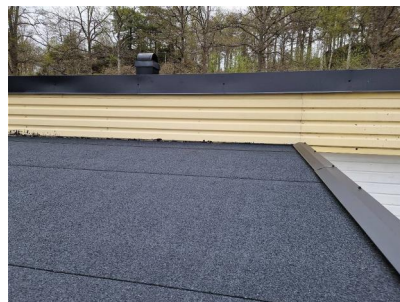
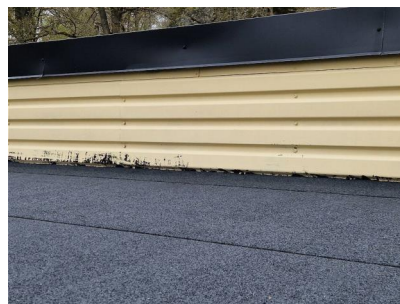
### Utvändigt / Uterum

- Plåtbeslag saknas mellan tak och taksarg.

Avsaknad av plåtbeslag kan medföra att vatten tränger in med fuktskador som följd.

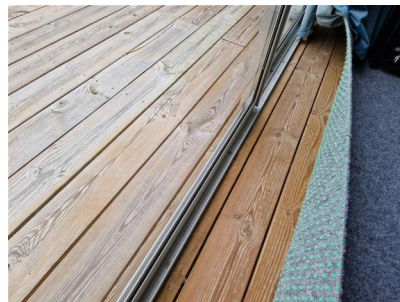
- Bjälklag mellan uterum och altan är inte separerat.

Detta kan medföra att vatten tränger in i uterummet.

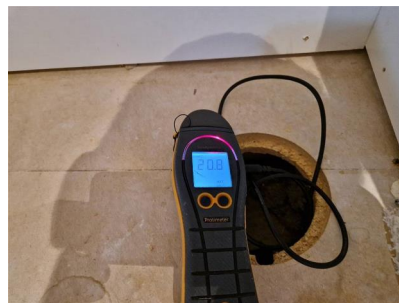
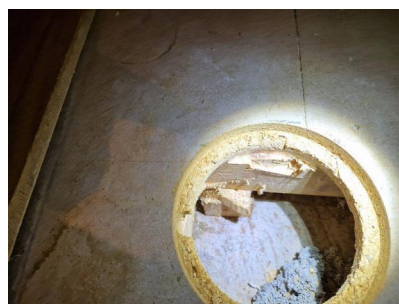
### Entréplan / Allmänt

- Vid kontroll av den uppreglade golvkonstruktionen uppmättes fuktkvoten till 21% i træklossar och golvregel, risk för mikrobiell tillväxt föreligger om fuktkvoten överstiger 17%.
- Avvikande mikrobiell och kemisk lukt upplevdes via provhål, avvikande kemisk lukt upplevs även i boendemiljön.
- Rötskyddsbehandlat virke noterades i golvkonstruktionen i form av træklossar under golvregel.

För omfattning och lämpliga åtgärder gällande ovannämnda brister rekommenderas att en fördjupad undersökning utförs.

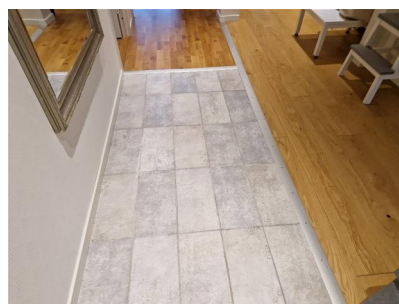
### Entréplan / Entréhall

Hållrumsljud på klinker, inga trasiga fogar noterades vid besiktningstillfället.

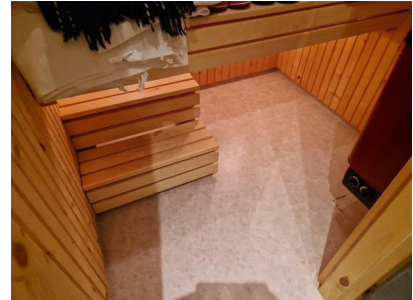
### Entréplan / Bastu

För upplysning finns det ingen golvbrunn i utrymmet.

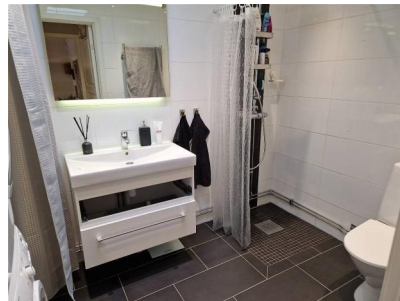
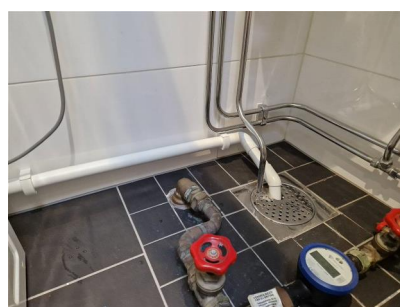
### Entréplan / Våtrum med dusch, wc och tvättmaskin

- Koppling vid inkommande vatten är placerad nedan golvytan.
- Golvbrunnen under varmvattenberedaren är placerad för nära vägg enligt gällande branschregler.

Brister enligt ovan medför en ökad risk för läckage och fuktskador.
