# Besiktningsprotokoll

Försäkringsbesiktning för Anticimex Säljarförsäkrat

| Tånga 1:49 | |
| Tånga 739 | |

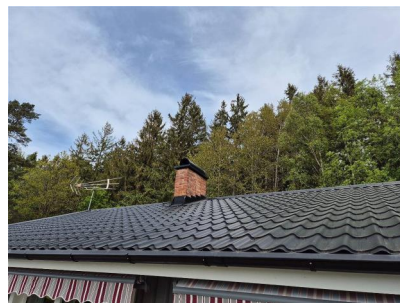
Inget att notera.

Taket har kontrollerats från markytan.

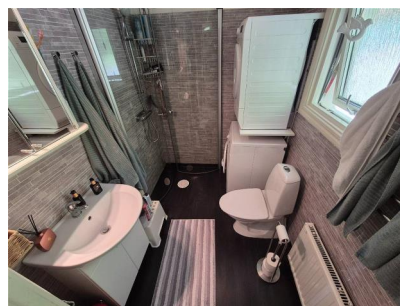
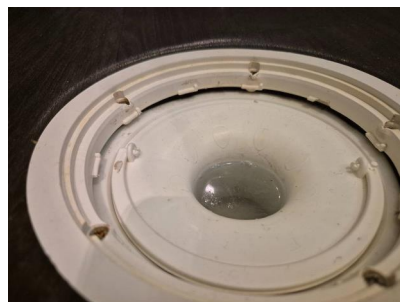
Skruvorna till golvbrunnens klämring är för hårt draga och klämringen är deformerad på insidan. Plastmattan sticker ut under klämringen.

Bedöms inte ha medfört några följdskador.

Fuktindikering utan anmärkning.

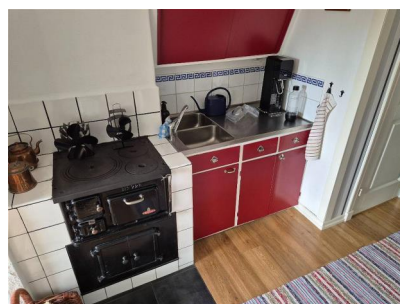
Äldre kök:  
Äldre gjutjärnsstam förekommer.  
Fuktskydd finns inte i diskbänkskåp.

Äldre vatten och avloppssystem kan medföra risk för vattenskador och bör på sikt ersättas. Fuktskydd rekommenderas enligt ovan för att lättare kunna upptäcka eventuella läckage och undvika fuktskador.

Fuktindikering utan anmärkning.

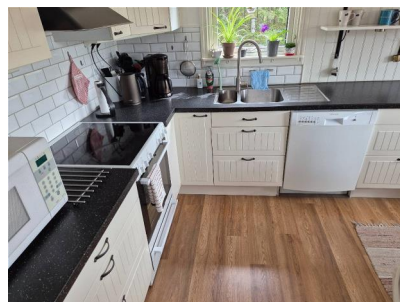
Nytt kök:

Inget att notera.

Fuktindikering utan anmärkning.

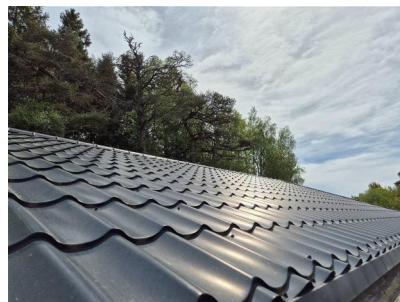
Inget att notera.

Taket har kontrollerats från markytan.
