# Besiktningsprotokoll

Försäkringsbesiktning för Anticimex Säljarförsäkrat

| Fastighetsbeteckning:<br>Studseröd 1:15 | |

| Besiktningsdatum:<br>2025-05-20 | Protokollnummer:<br>69017234 |

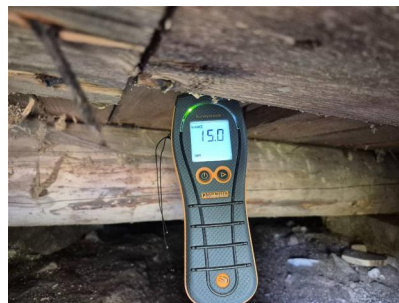
#### Utvändigt / Torpargrunder

- Grunderna är ej besiktningsbara på grund av låg höjd.

Uteluftsventilerade grunder med bjälklag av organiskt material har ofta fuktskador på grund av naturlig fuktpåverkan. Detta kan resultera i mikrobiella skador (angrepp av mikroorganismer) och, i värsta fall, rötskador. Mikrobiell lukt kan då spridas till boendemiljön. Grunderna har inte kunnat besiktigas eftersom de inte är krypbara.

Dock utfördes fuktmätning i blindbotten innanför inspektionslucka i den gamla grunden.

Fuktkvoten uppmättes till 15 %.

Risk för mikrobiell tillväxt föreligger om fuktkvoten (FK) överstiger 17 %.

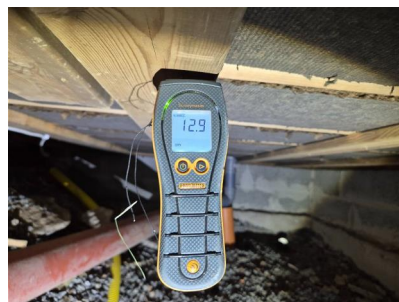
#### Utvändigt / Krypgrund (under Tvättstuga)

- Vid kontroll av konstruktionen i krypgrund uppmättes fuktvärden under kritisk fuktnivå för mikrobiell tillväxt och normal lukt upplevdes.

Fuktkvoten uppmättes till 13 %.

Risk för mikrobiell tillväxt föreligger om fuktkvoten (FK) överstiger 17 %.

Golvbjälklaget ovan den uteluftsventilerade krypgrunden riskerar att drabbas av fuktskador på grund av naturlig fuktpåverkan. Detta kan i sin tur leda till mikrobiella skador (angrepp av mikroorganismer) som kan leda till att mikrobiell lukt sprids till boendemiljön.

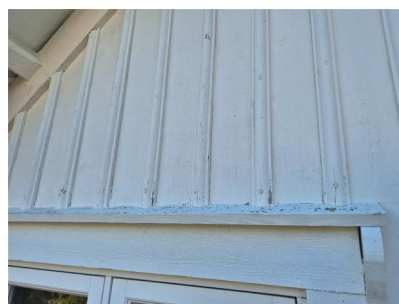
### Utvändigt / Fasad

- Delar av träfasaden är i behov av målning/underhåll.

Fasadbeklädnad och träkonstruktioner där målningsbehov finns riskerar att få fukt- och rötskador på grund av sämre vattenavvisande förmåga. För att öka livslängden på fasadbeklädnaden rekommenderas målning och underhåll.

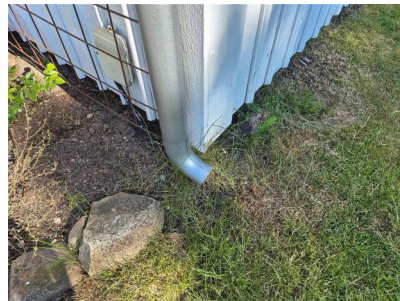
### Utvändigt / Hängrännor / Stuprör

- Stuprör är inte anslutet till markledning.

Stuprör som inte är anslutet till markledning kan medföra en ökad fuktbelastning på grundmur/sockel som i sin tur kan leda till fuktrelaterade skador.

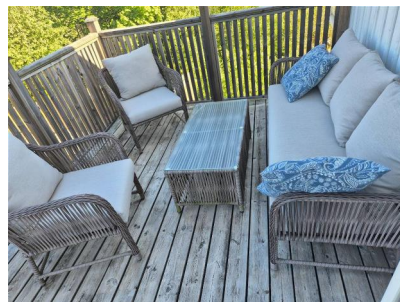
### Utvändigt / Balkong

- Plåten på balkongen som utgör tak till underliggande utrymme är inte besiktigad då det täcks av en trätrall.

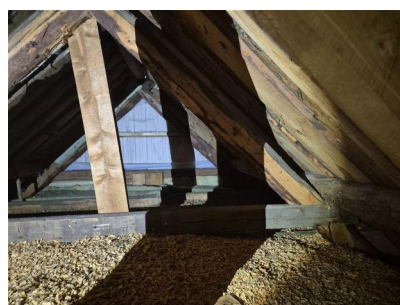
### Utvändigt / Vind

Vinden är endast besiktigad från vindsluckan då det saknas landgång i anslutning till luckan.

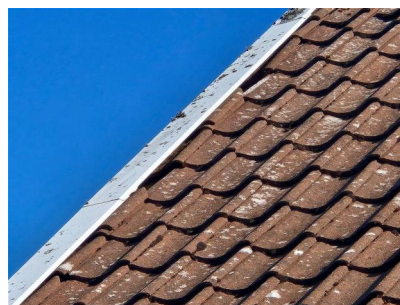
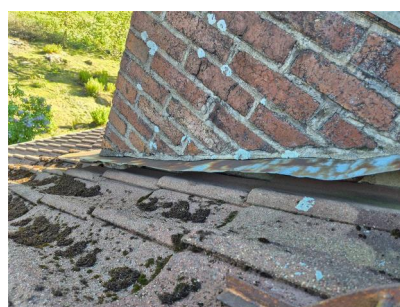
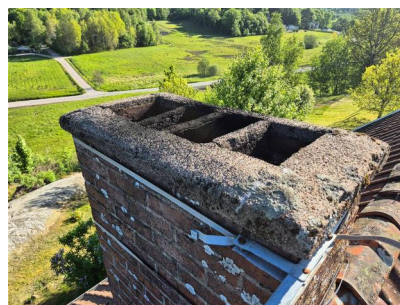
### Utvändigt / Tak

- Yttertaket är äldre.
- Ett par takpannor har kanat ned.
- Underlagstaket består av brädor utan tätskikt under takpannorna.
- Plåtar vid murstocken är rostiga och otäta mot pannorna.
- Vädskydd saknas på murstocken.

Vi rekommenderar att du kontaktar en takläggare för kontroll och åtgärd.

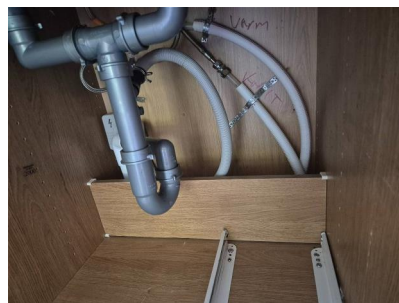
### Entréplan / Kök

- Fuktskydd saknas i diskbänksskåp och under kyl och frys.
- Upphängningsbygel saknas på avloppslang från diskmaskinen.

Utan fuktskydd är det svårt att upptäcka läckage från rörledningar. Vatten kan då tränga in i omkringliggande konstruktioner och orsaka fuktskador.

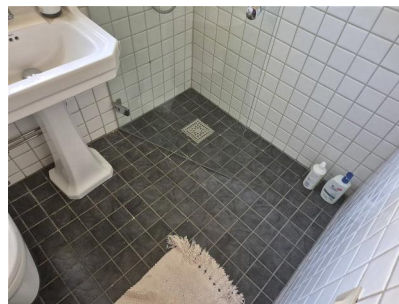
### Entréplan / Dusch/Toalett

- Spruckna klinkers finns vid golvbrunnen.
- Runt golvbrunnen har fogar släppt och fogar är i allmänhet grunda då kakelkryssen är synliga på några ställen.

Detta bedöms inte ha orsakat några bakomliggande skador.

Normala fuktvärden indikerades mot klinker/kakel.
