# Besiktningsprotokoll

Försäkringsbesiktning för Anticimex Säljarförsäkrat

| Fastighetsadress:<br>Skälebacken 126 | |

| Besiktningsdatum:<br>2025-05-22 | Protokollnummer:<br>69022678 |

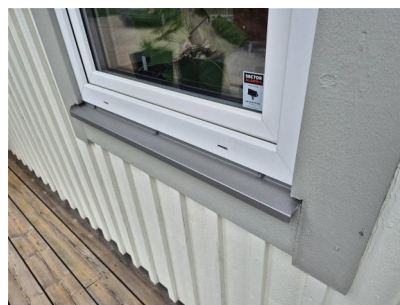
- Dörrar och fönster är monterade i liv med ytterpanelen med djupa smyggar på insidan.

Risk för kondensbildning.

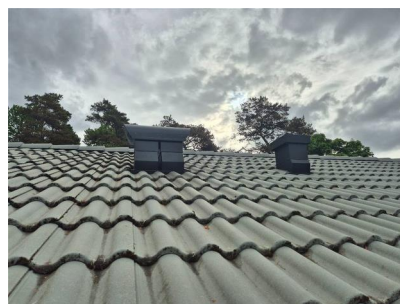
Inget att notera.

Yttertaket är endast besiktigat från stega vid takfot och mark då inga steg finns på taket.

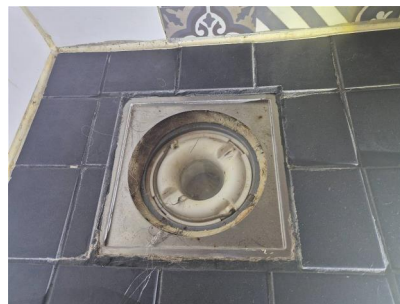
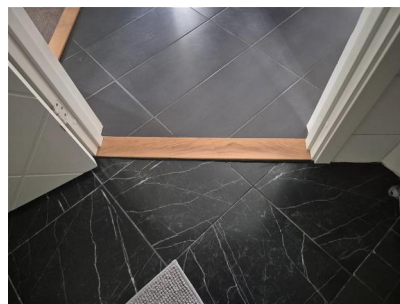
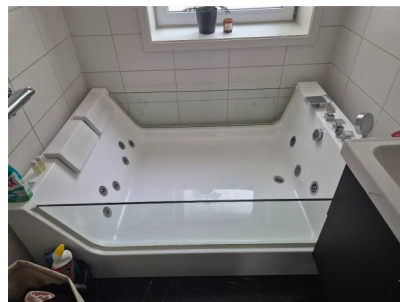
- Tätskiktet i golvbrunnen sitter inte fast i underlaget.
- Golvbrunn i duschen sitter för nära väggen.
- Bomljud noterades runt brunn i duschen.
- Golvfallet är bristfälligt då lokalt bakfall noterades.
- Våtrumströskel saknas.
- Fönster är olämpligt placerat vid badkar.

Eftersom funktionen, som innebär att utrymmet ska vara vattentätt, kan vara nedsatt finns en ökad risk att vatten tränger igenom ytskiktet/tätskiktet med vattenskador i omkringliggande konstruktioner som följd.

- Golvbrunn vid badkaret är inte besiktigad då den ligger under badkaret.
