# Besiktningsprotokoll

Försäkringsbesiktning för Anticimex Säljarförsäkrat

| Fastighetsadress:<br>Valhallavägen 31 | |

| Besiktningsdatum:<br>2025-05-06 | Protokollnummer:<br>68981682 |

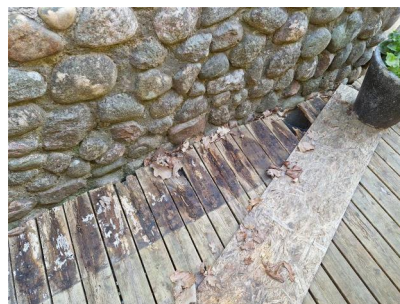
Trall är rötskadad.

Kontakt rekommenderas med fackman för byte av rötskadad trall och eventuella bakomliggande konstruktioner.

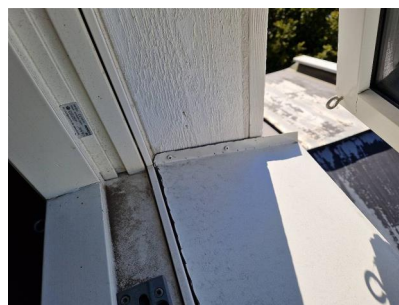
- Enstaka fönster saknar fönsterbleck.
- Fönsterbleck är lokalt otäta mot foder/fönster. Fönsterbleck vid Sovrum 2 har dessutom vassa kanter.
- Isolerglaskassett i Sovrum 1 (våning 2) är skadat/punkterat och missfärgat.

Risk för fuktrelaterade skador på grund av sämre vattenavvisande förmåga. Byte av skadad isolerglaskassett rekommenderas.

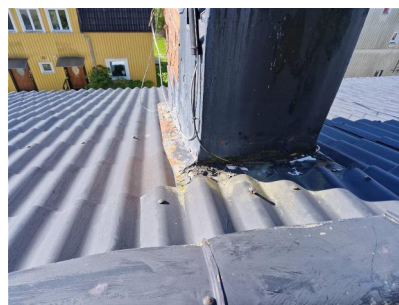
- Taket bedöms ha uppnått tiden för sin tekniska livslängd.
- Nederbeslag till genomföringar är äldre och rostangripna.
- Enstaka plåtspik är otäta.
- Vindskivor är i behov av underhåll/byte.
- Taket har av säkerhetsskäl besiktigats från mark och takstege.

Bristerna medför att taket har ett minskat motstånd mot vatteninträngning, vilket kan resultera i fuktrelaterade skador på träläkt och underliggande konstruktioner.

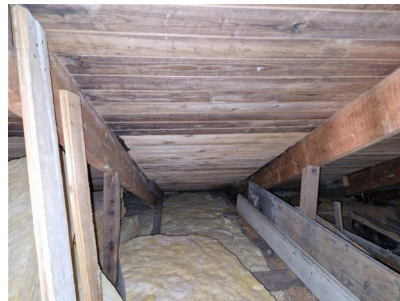
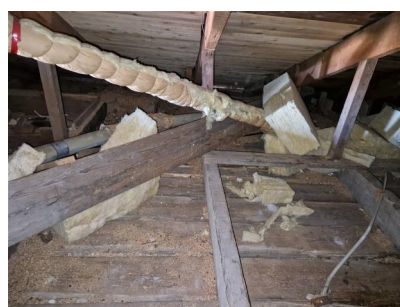
- Mikrobiell påväxt finns på underlagstaket.
- Delar av vindsbjälklaget är oisolerat.

Mikrobiell påväxt kan vara ett tecken på att vinden tillförs fukt inifrån bostaden.

För att komma tillrätta med detta kan fukttillförseln inifrån bostaden behöva minskas. Det kan göras genom att ventilationen i bostaden förbättras samt att eventuella otätheter i vindsbjälklaget tätas. Läs Anticimex faktablad om ouppvärmda vindsutrymmen för tips och råd.

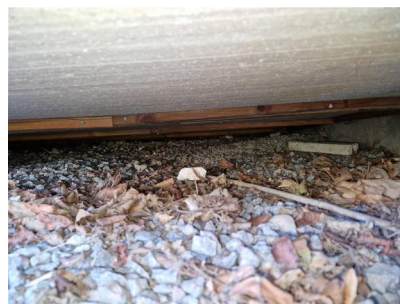
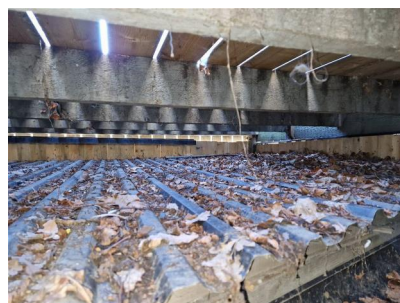
- Grundläggningen består av en plintgrund där delar av konstruktionen ligger an mot markytan. Fuktrelaterade skador noterades, men svårt att bedöma p.g.a. grundläggningens låg höjd.
- Plåttaktäckning är inte anpassad till den flacka taklutningen.

En fördjupad undersökning rekommenderas för att konstatera orsak och omfattning av de fuktrelaterade skadorna i grundläggningen.

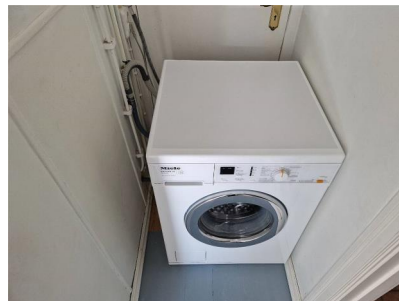
Tvättmaskin är olämpligt placerad utan tätskikt/golvbrunn alternativt vattenfelsbrytare.

Risk att vatten/fukt på grund av läckage inte upptäcks och tränger ner i omkringliggande konstruktioner med fuktrelaterade skador som följd.

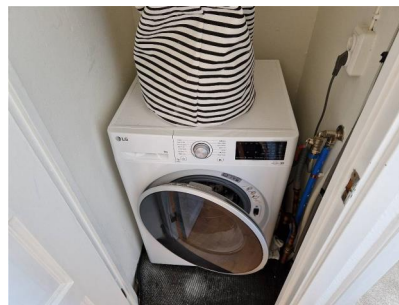
Tvättmaskin är olämpligt placerad utan tätskikt/golvbrunn alternativt vattenfelsbrytare.

Risk att vatten/fukt på grund av läckage inte upptäcks och tränger ner i omkringliggande konstruktioner med fuktrelaterade skador som följd.

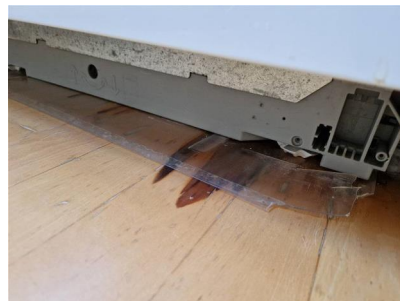
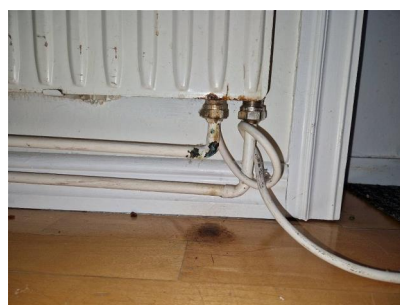
- Vattenskada noterades i golvet under diskmaskinen. Fuktskyddet är sprucket i framkant.
- Fuktskydd under kyl/frys finns inte.
- Fuktskydd under/i diskbänkskåp finns inte. Avloppsstam är av gjutjärnstyp.
- Droppläckage/Rostangrepp förekommer i nederkant av radiator.

Utan fuktskydd är det svårare att upptäcka läckage. Risk att vatten/fukt tränger ner i omkringliggande konstruktioner med fuktrelaterade skador som följd.

En fördjupad undersökning rekommenderas för att konstatera orsak och omfattning. Aktuellt försäkringsbolag för byggnaden bör även kontaktas för bedömning om skadan är ersättningsbar eller ej.

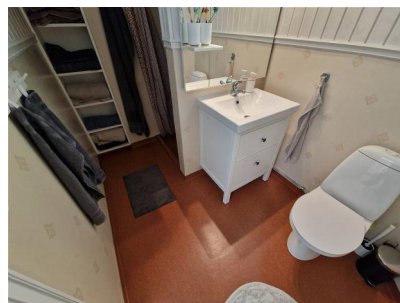
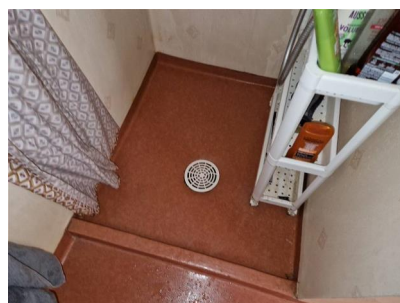
- Förhöjda fuktindikationer indikerades mot golvet i duschzonen.
- Formförändringar förekommer i golvet i duschzonen.
- Golvbrunnen är av gjutjärnstyp och rostangripen.
- Utrymmet är av äldre standard och utförande.
- Sarg vid duschzonen förhindrar eventuellt vatten utanför duschzonen att nå golvbrunnen.

En fördjupad undersökning rekommenderas för att konstatera orsak och omfattning av de förhöjda fuktindikationerna.

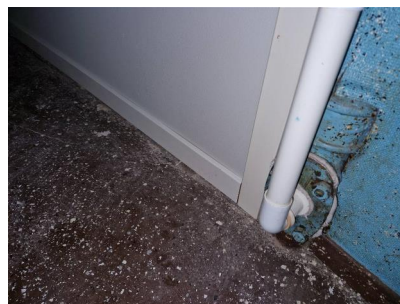
Bakre del av källare är delvis klädd med träkonstruktion. Fuktrelaterade skador noterades.

En fördjupad undersökning rekommenderas för att konstatera orsak och omfattning av de fuktrelaterade skadorna.
