# Besiktningsprotokoll

Försäkringsbesiktning för Anticimex Säljarförsäkrat

| Fastighetsadress:<br>Ulleviken 495 | |

| Besiktningsdatum:<br>2024-05-29 | Protokollnummer:<br>68298045 |

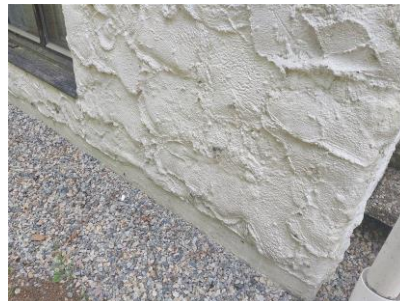
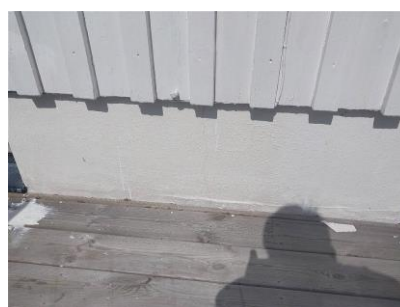
### Utvändigt / Sockel

- Putssläpp finns på grundmur/sockel.
- Spricka finns i sockel.

Dessa bedöms inte ha lett till bakomliggande skador.

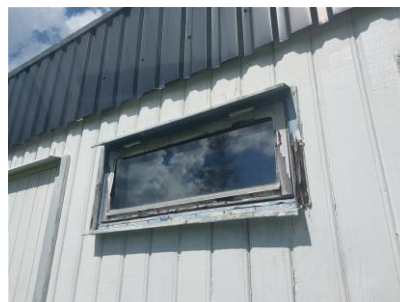
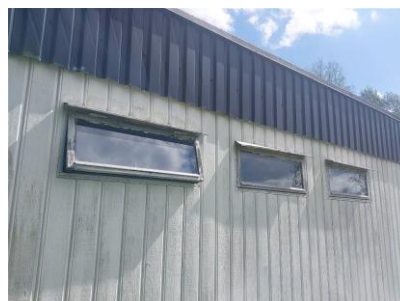
### Utvändigt / Garage

- Fönsterfoder har rötskador.
- Fönsterbleck saknas på fönster mot sydväst.

Rekommenderar att man vid byte av rötskadat material vid fönster kontakter snickare för att kontrollera bakomliggande konstruktioner för eventuella följdskador samt kompletterar med fönsterbleck, detta kan förslagsvis göras via plåtslagare.

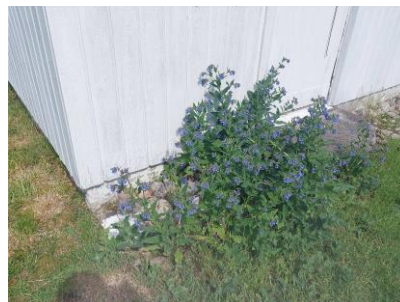
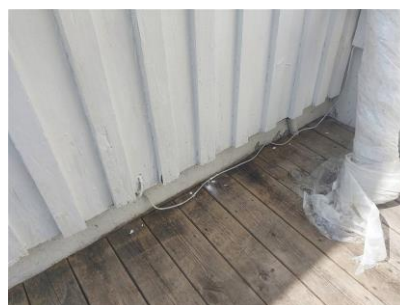
- Fasadpanel, fönster och dörrar är i behov av målning/underhåll.
- Enstaka panelbrädor har rötskador vid ändträ.
- Sockel har putssläpp.

Träkonstruktioner där målningsbehov finns riskerar att få fukt- och rötskador på grund av sämre vattenavvisande förmåga.

Rekommenderas målning och underhåll. I samband med ommålning rekommenderas att de rötskadade brädorna byts ut.

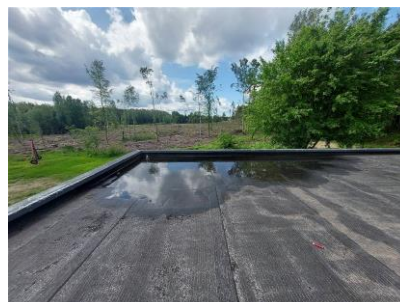
- Takavloppet går genom taket och invändigt i garaget.
- Skräp noteras vid renssilen, vilket gör att vatten samlas på taket.
- Blåsor förekommer på takpappen.

Den fiberarmerade pappen ligger troligtvis ovan originalpappen.

Eftersom vatten från taket avleds med inbyggda invändiga stuprör finns en ökad risk för fuktskador i omkringliggande konstruktioner. Vanliga orsaker till fuktskador är läckage i skarvar på hängrännor och stuprör eller igensatta takbrunnar.

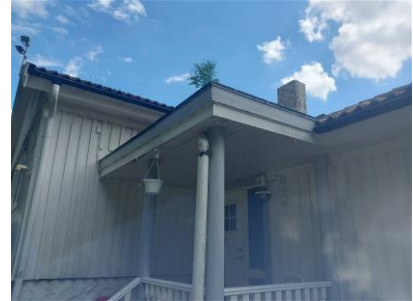
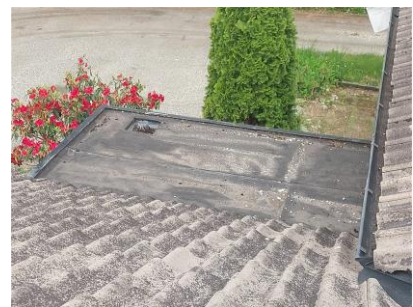
### Utvändigt / Farstukvist

- Takavloppet går genom taket.
- Skräp noteras vid renssilen.

Eftersom vatten från taket avleds med inbyggt takavlopp finns en ökad risk för fuktskador i omkringliggande konstruktioner om dessa blir täta.

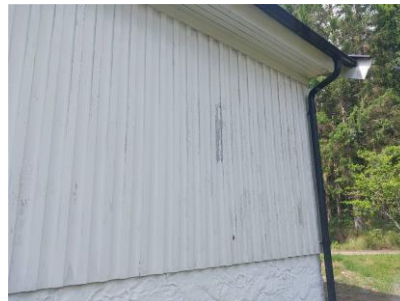
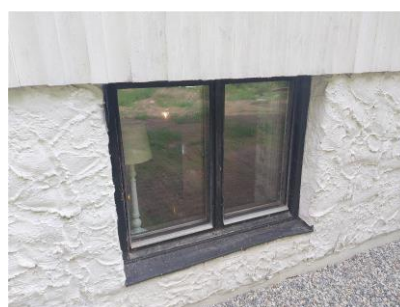
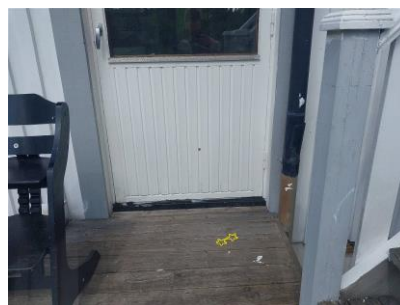
### Utvändigt / Fasad / Fönster / Dörrar

- Fasadpanel, källarfönster och dörrar är i behov av målning/underhåll.
- Finns ett fönsterbleck vid fönster på nedre etageplan som lutar mot huset.
- Isolerglas är äldre.

Träkonstruktioner där målningsbehov finns riskerar att få fukt- och rötskador på grund av sämre vattenavvisande förmåga.

Befintliga fönster är äldre vilket betyder att tätningen mellan fönsterrutorna kan vara sämre. Detta kan leda till att missfärgning/imma kan uppstå mellan glasrutorna.

För att öka livslängden på fasadbeklädnaden rekommenderas målning och underhåll.

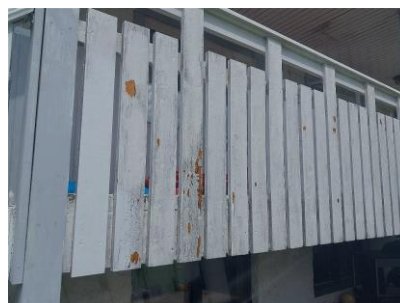
### Utvändigt / Balkong

- Balkongräcke har färgsläpp och torrsprickor.

För att öka livslängden på balkongräcke rekommenderas målning och underhåll.

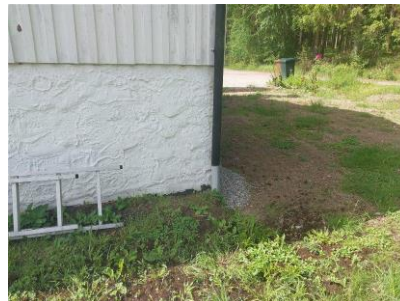
### Utvändigt / Hängrännor / Stuprör

- Lövsilar finns inte.

När det saknas lövsilar så finns det risk att det blir stopp i dagvattenledningen.

För att hindra stopp i dagvattenledningar rekommenderas komplettering av lövsilar.

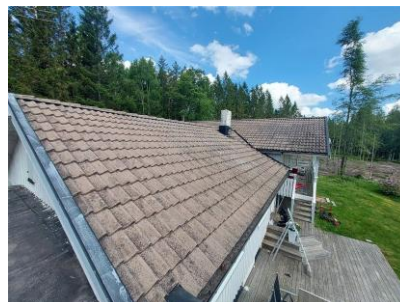
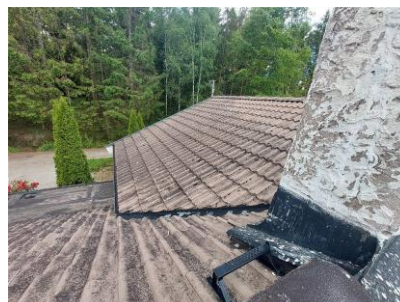
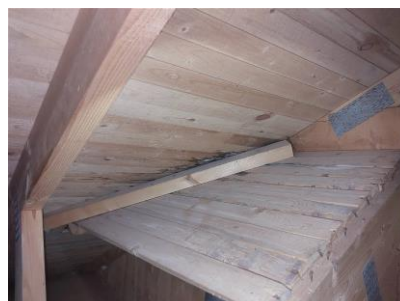
### Utvändigt / Tak / Vindar

- Yttertak från byggnation -80.
- Skorstenen saknar väderskydd.
- Fuktanvisningar noteras på vind ovan entréplan vid rännal.
- Vindskivor är i behov av underhåll, alternativt att dessa byts vid takrening.

Takpannor, plåtdetaljer och underlagspapp har enligt vår bedömning en begränsad livslängd. Eftersom husets taktäckning är äldre har det ett minskat motstånd mot vatteninträngning. Detta i sin tur kan leda till fuktskador på träläkt och vidare ner i underliggande konstruktioner.

Snickare/takläggare bör kontaktas för att kontrollera orsak och omfattning angående fuktanvisningen på vind vid rännalen.

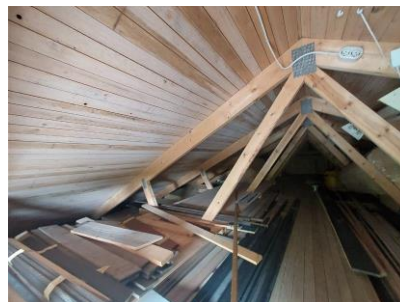
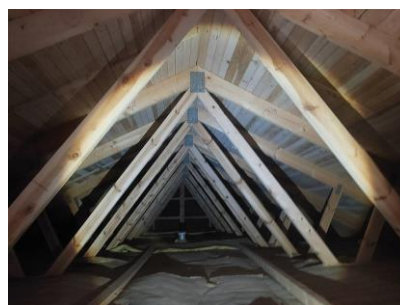
- Mikrobiell påväxt finns på underlagstaket.
- Landgång saknades på vindutrymme ovan övre etageplan.

Detta kan vara ett tecken på att vinden tillförs fukt inifrån bostaden.

För att komma tillrätta med detta kan fukttillförseln inifrån bostaden behöva minskas. Det kan göras genom att ventilationen i bostaden förbättras samt att eventuella otätheter i vindsbjälklaget (tak-/väggvinklar, taklucka med mera) tätas. Läs Anticimex faktablad om uppvärmda vindsutrymmen för tips och råd.

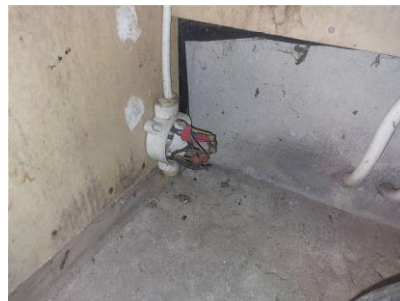
- Oskyddat kabelavslut i garage.

Kontakta en elektriker för kontroll och åtgärd.

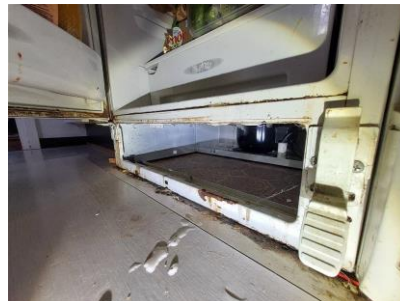
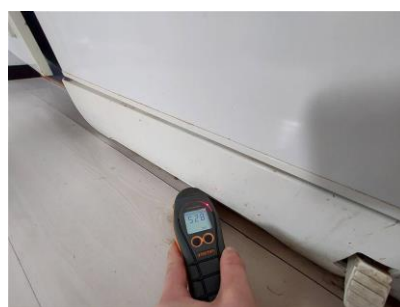
- Fuktdindikering i utrymmet gav förhöjda fuktindikationer vid kyl/frys.

Det rinner ur vatten från kylan via dörren vilket har orsakat fuktskador i golvet. Kontakt bör tas med fackman för vidare kontroll av orsak och omfattning samt åtgärdsförslag.

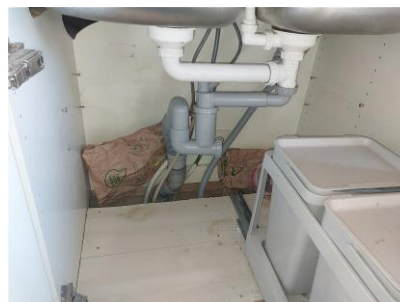
- Fuktskydd saknas i diskbänksskåp.
- Fuktskydd saknas under vitvaror.
- Korrosion noteras på rör i diskbänksskåp.

Utan fuktskydd är det svårt att upptäcka läckage från rörledningar. Vatten kan då tränga in i omkringliggande konstruktioner och orsaka fuktskador.

För att upptäcka eventuella läckage, installera fuktskydd.

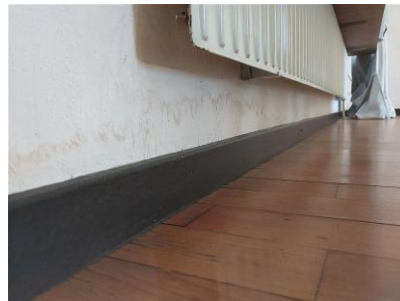
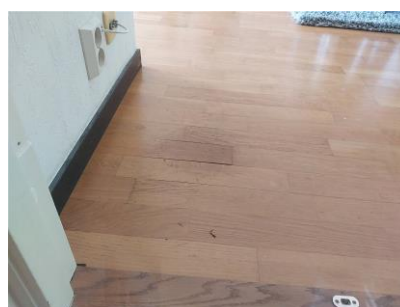
- Fuktfläckar noteras på vägg under element i vardagsrummet.
- Finns resningar i golvet.

Dessa bedöms inte ha lett till bakomliggande skador.

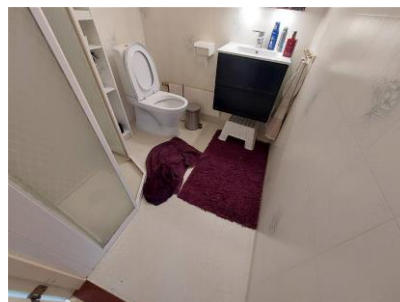
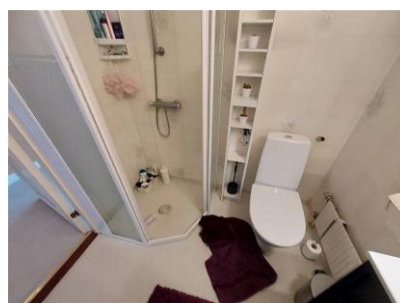
### Entréplan / Dusch/Wc

- Våtutrymmet har äldre yt-/tätskikt.
- Rör genomföring finns i golv.
- Vindslucka placerad i våtrum.
- Korrosion och vattendroppe noteras på rör i anslutning till tvättb.
- Droppläckage från rör/kopplingar till wc-stol.
- Duschväggssockel stängd mot golv.
- Våtrumsmattan är knappt uppvikt mot tröskeln.
- Golvbrunnen är av äldre standard och klämringen är inte helt nertryckt.

Utrymmet är äldre och har passerat tiden för sin tekniska livslängd, när våtrum är utförda enligt äldre standard, har brister och dessutom försämrats med tiden ökar risken för fuktrelaterade skador. Det rekommenderas att planera för en renovering.

Fuktindikering i utrymmet gav inga förhöjda fuktindikationer.

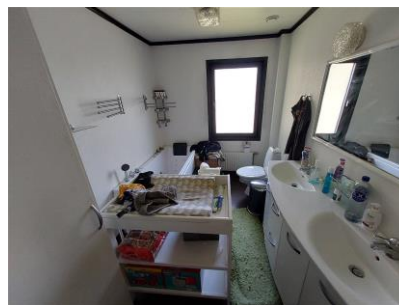
- Våtutrymmet har äldre yt-/tätskikt.
- Våtrumsmattan är bristfälligt ansluten mot tröskel.
- Hål finns i våtrumsmattan på golvet, vid tidigare montage av bidé.
- Droppläckage från rör/kopplingar i anslutning till tvätttho, samt att korrosion noteras på samma rör.
- Otätheter noteras runt avloppsrör i vägg vid tvätttho.
- Rör genomföring finns i golv och dessa är otäta.
- Golvbrunn är av äldre standard och klämringen är inte helt nertryckt.

Utrymmet är äldre och har passerat tiden för sin tekniska livslängd, när våtrum är utförda enligt äldre standard, har brister och dessutom försämras med tiden ökar risken för fuktrelaterade skador. Det rekommenderas att planera för en renovering.

Fuktindikering i utrymmet gav inga förhöjda fuktindikationer.

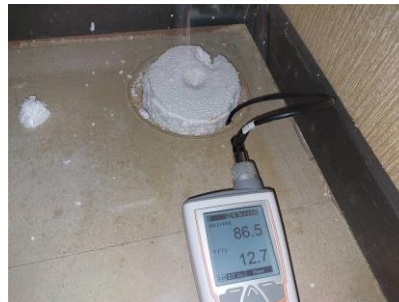
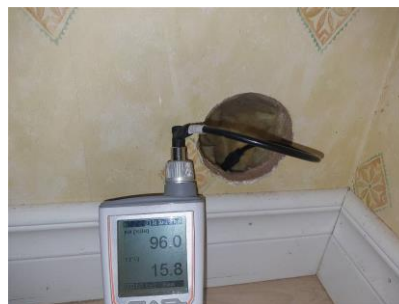
Vid kontroll av golv och väggkonstruktion uppmättes fuktvärden över kritisk nivå för mikrobiell tillväxt.

Grundläggningen består av en betongplatta på mark utan underliggande isolering och med en flytande golvspånskiva på en cellplastisolering. Denna konstruktion får ofta skador på grund av naturlig fuktvandring.

Vid provhål 1 i golvkonstruktionen vid sovrums 6 uppmättes den relativa fuktigheten till 86.5 %. Normal lukt upplevdes.

Vid provhål 2 i väggkonstruktionen vid allrum uppmättes den relativa fuktigheten till 96 %. Normal lukt upplevdes.

Det finns risk för mikrobiell tillväxt om den relativa fuktigheten (RF) i den omgivande luften är över 75 %.

Rekommenderar en fördjupad undersökning för att bedöma orsak och omfattning. Det är viktigt att tänka på att denna rekommendation om fördjupad undersökning gäller hela nedre etageplan.

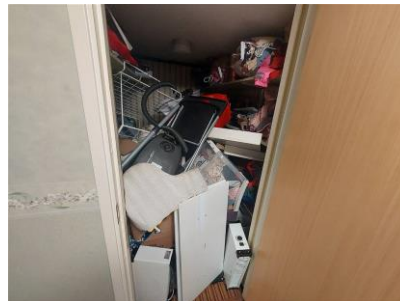
Utrymmet kunde inte besiktigas då det är belamrat med lösöre.

Vi rekommenderar en kompletterande besiktning när utrymmet är tillgängligt.

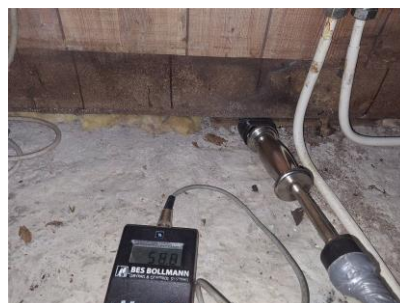
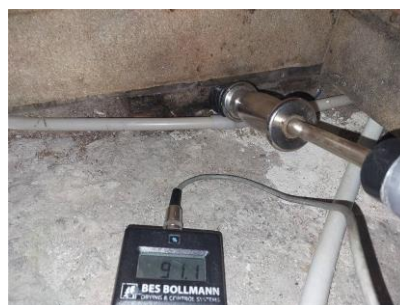
### Nedre etageplan / Allrum

Vid kontroll av väggkonstruktion uppmättes fuktvärden över kritisk nivå för mikrobiell tillväxt och normal lukt upplevdes.

Fuktkontroller gjordes i väggreglar och trädistanter i nederkant av väggkonstruktionerna i hall, hobbyrum och våtrum.

Samtliga fuktkontroller i hall, hobbyrum och våtrum överstiger 28 % i fuktkvot. Mättnadsgraden i trä är ca 28 %. Därefter har man nått vad som kallas fibermättnad, vilket innebär att träet inte kan ta åt sig mer vatten.

Risk för mikrobiell tillväxt föreligger om fuktkvoten (FK) överstiger 17 %.

Fuktskadorna har uppstått av läckage via rör för väggvattenutkastaren i pannrum. Rekommenderar att lämplig fackman kontaktas för kontroll av omfattning samt åtgärd.

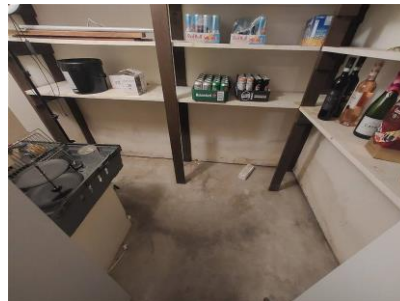
### Källarplan / Matkällare

- Mikrobiell lukt känns vid golv- väggvinkeln.

Vi rekommenderar en fördjupad undersökning för att bedöma orsak och omfattning.

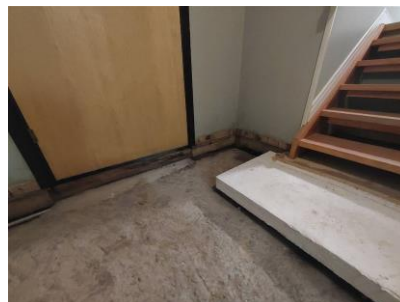
### Källarplan / Hall

- Fuktskadade väggkonstruktioner.

Se vidare under anmärkning "Källarplan - Allmänt". Se även under upplysningar i början av protokollet.

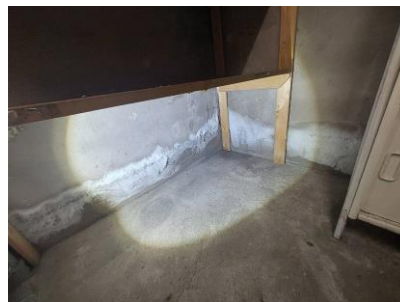
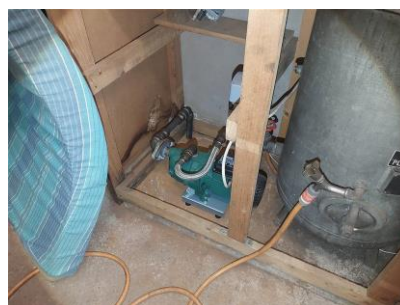
### Källarplan / Pannrum

- Kalkutfällning noteras på källarvägg.
- Fuktskadade trädetaljer noteras.

Kalkutfällning och de fuktskadade trädetaljerna beror på läckaget från rör till väggvattenutkastaren, se även under upplysningar i början av protokollet.

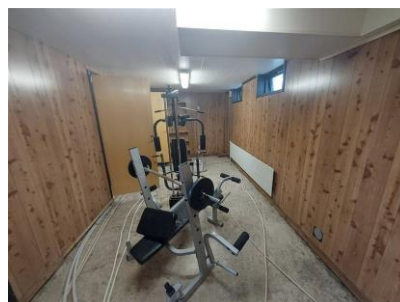
### Källarplan / Hobbyrum

- Fuktskadade väggkonstruktioner.

Se vidare under anmärkning "Källarplan - Allmänt". Se även under upplysningar i början av protokollet.

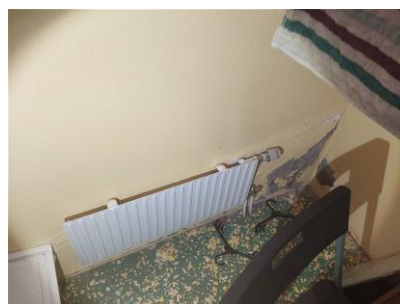
### Källarplan / Tvättstuga

Puts- och färg som släppt från underlaget invändigt på källarytterväggarna är ett tecken på att källarens utvändiga fuktskydd inte längre fungerar tillfredsställande.

För att åtgärda detta måste källarens utvändiga fuktskydd förbättras. Läs Anticimex faktablad om källare för tips och råd.

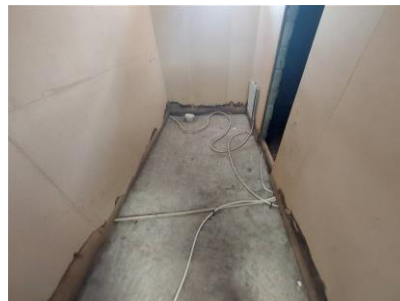
### Källarplan / Våtrum (ej färdigställt)

- Fuktskadade väggkonstruktioner.

Se vidare under anmärkning "Källarplan - Allmänt". Se även under upplysningar i början av protokollet.

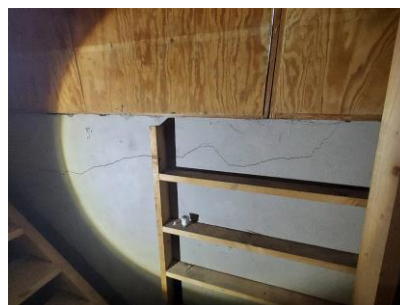
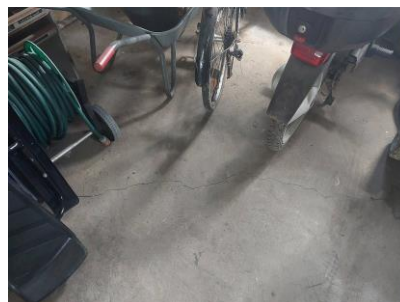
- Spricka/or finns i betongväggen vid trappuppgång och i betongplattan i garage.

Rekommenderar lämplig fackman för kontroll av orsak och omfattning.

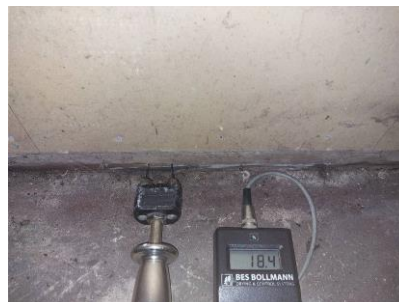
Vid kontroll av väggssyllar uppmättes fuktvärden över kritisk fuktnivå för mikrobiell tillväxt och normal lukt upplevdes.

Fuktkvoten uppmättes till 18 %.

Risk för mikrobiell tillväxt föreligger om fuktkvoten (FK) överstiger 17 %.

Går inte att se ev. underliggande fuktskydd, då syllen är motgjuten.

Vi rekommenderar en fördjupad undersökning för att bedöma orsak och omfattning.
