# Besiktningsprotokoll

Försäkringsbesiktning för Anticimex Säljarförsäkrat

| Fastighetsadress:<br>Valsäng 115 | |

| Besiktningsdatum:<br>2025-03-27 | Protokollnummer:<br>68896989 |

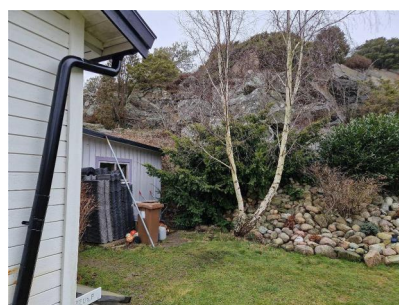
#### Utvändigt / Markförhållanden

Berg lutar mot huset.

Berget medför en ökad fuktbelastning med risk att vatten tränger in i krypgrunden, se position krypgrund.

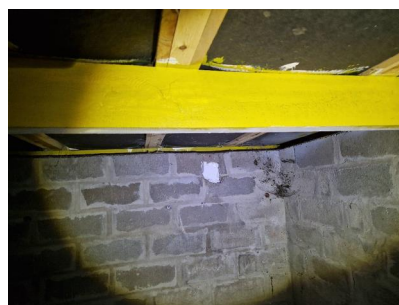
#### Utvändigt / Krypgrund

- Vid kontroll av krypgrunden uppmättes fuktkvoten till 15%, risk för mikrobiell tillväxt föreligger om fuktkvoten överstiger 17%.
- Betonggjutningen är fuktig.
- En krypgrundsavfuktare finns installerad.

Syftet med krypgrundsavfuktaren är att genom avfuktning hålla fuktigheten i krypgrunden på en så låg nivå att ingen tillväxt av mikroorganismer är möjlig. För att detta ska fungera är det viktigt att installationen servas årligen med bland annat filterbyte och kontroll av inställningar så att fuktigheten inte stiger.

Det är viktigt att säkerställa att inte vatten blir ståendes i grunden. Om blir ståendes är det viktigt att dränera ut vattnet.

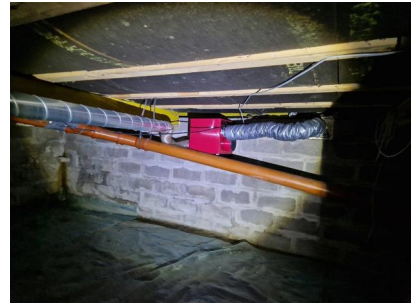
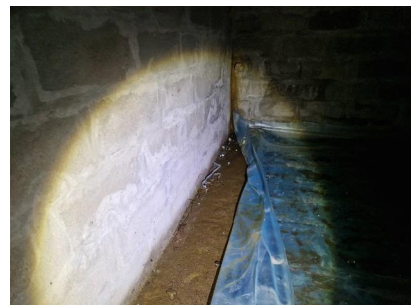
Bärninor och syll är målade och är kemiskt behandlade, avvikande kemisk lukt upplevdes i boendemiljön. Se position hela huset allmänt.

Det är vanligt förekommande att rötskyddsbehandlat virke från aktuell byggperiod avger en kemisk lukt.

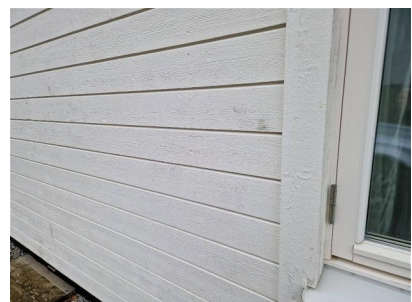
### Utvändigt / Fasad

Fasadpanelen behöver tvättas och eventuellt målas.

Underhåll rekommenderas för att undvika skador.

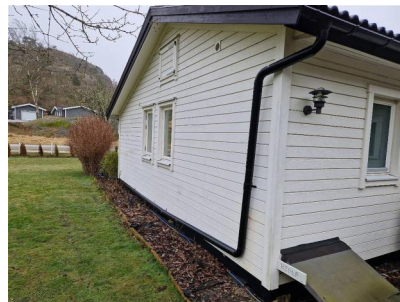
### Utvändigt / Hängrännor / Stuprör

Lång dragning av stuprör.

Det långa stupröret kan medföra läckage och att röret vattenfylls.

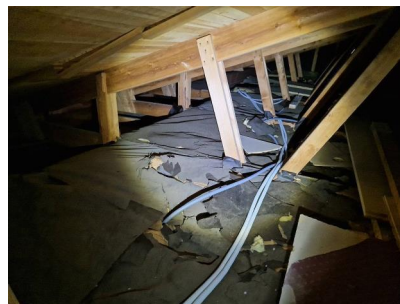
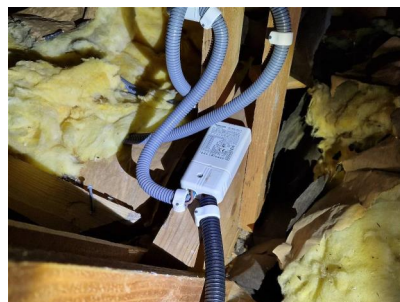
### Utvändigt / Vind

El-rör är ej förankrade och oskyddade elkablar förekommer.

Det rekommenderas att en elektriker kontaktas för kontroll och rätt åtgärd.

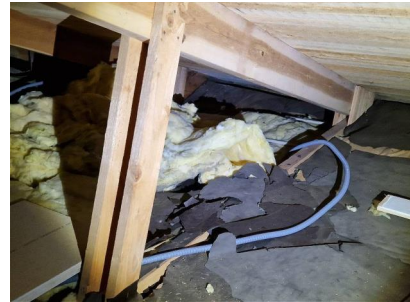
Vindsbjälklaget är lokalt bristfälligt isolerat.

Det rekommenderas att isolering sker där detta saknas.

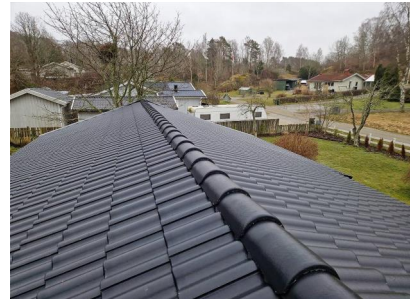
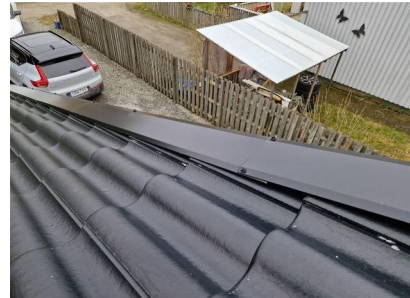
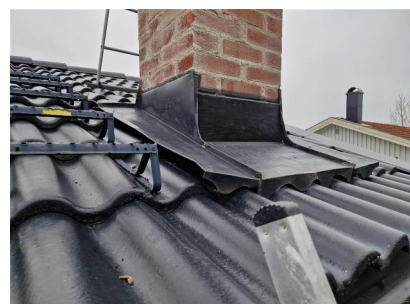
### Utvändigt / Tak

- Äldre kransplåt som inte avslutas i pannans dal.
- Pannans dal avslutas mot vindskiva och vattplåten avslutas inte mot takpannors dal på del av taket.
- Taket är besiktat från taksteg.

Brister enligt ovan kan medföra att vatten tränger in med fuktrelaterade brister som följd.

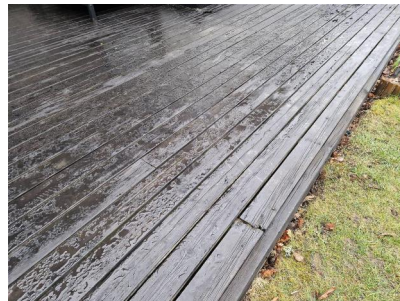
### Utvändigt / Altan

Äldre trätrall och mindre rötskador förekommer.

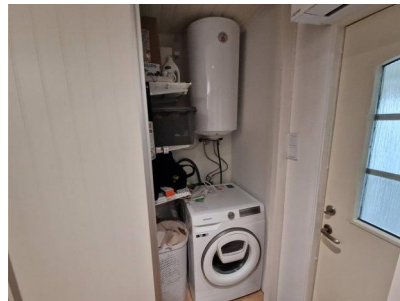
### Entréplan / Entréhall

Varmvattenberedare är placerad i utrymme som saknar tätskikt och golvbrunn.

Vid ett eventuellt läckage finns risk att vattenskador uppkommer. En varmvattenberedare skall vara placerad i ett utrymme med tätskikt och golvbrunn.

Fuktindikering utfördes i utrymmet utan anmärkning.

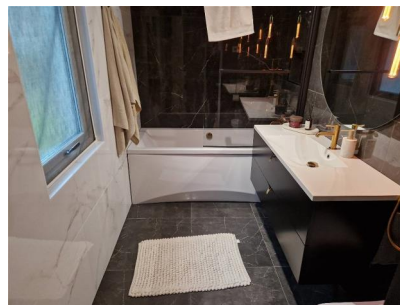
### Entréplan / Badrum/Wc

Inget att notera.

Fuktindikering utfördes i utrymmet utan anmärkning.

Funktionskontroll av eluttag utfördes i utrymmet utan anmärkning.
