# Besiktningsprotokoll

Försäkringsbesiktning för Anticimex Säljarförsäkrat

| Fastighetsadress:<br>Hedegatan 44 | |

| Besiktningsdatum:<br>2025-03-19 | Protokollnummer:<br>68901223 |

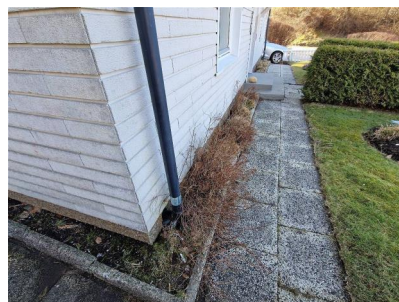
Växtlighet finns mot grundmurar.

Risk för ökad fuktbelastning mot grundläggningen vilket kan resultera i fuktrelaterade skador. Växternas rötter kan även skada grundmuren och sätta eventuell dräneringsledning ur funktion.

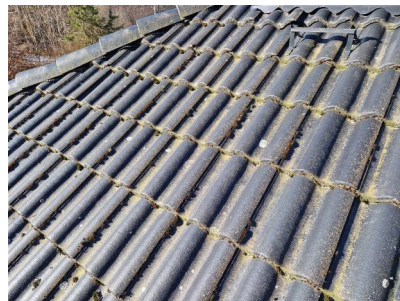
Mindre mosspåväxt förekommer på takpannorna.

Taket har av säkerhetsskäl besiktigats från mark och takstege.

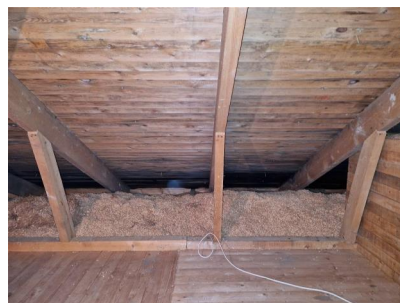
Mikrobiell påväxt och fuktfläckar noterades samt förhöjda fuktvärden uppmättes främst mot takfot.

Bristerna kan vara tecken på att vinden tillförs fukt inifrån bostaden. Fuktkvoten uppmättes till 18 - 26 %. Risk för mikrobiell tillväxt föreligger om fuktkvoten överstiger 17 %.

En fördjupad undersökning rekommenderas för att konstatera orsak och omfattning.

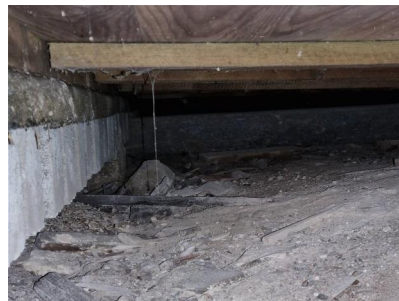
- Krypgrunden har ingen inspektionslucka. Kontroll av konstruktion utfördes genom håltagning i golv i Sovrum 1. Det är oklart hur stor del av grundläggningen som utgörs av krypgrund.
- Vid kontroll av konstruktion uppmättes fuktvärden över kritisk fuktnivå för mikrobiell tillväxt och mikrobiell/kemisk lukt upplevdes.
- Fuktrelaterade skador noterades på trädetaljer.

Krypgrunder med bjälklag av organiskt material har ofta fuktrelaterade skador. Krypgrunden har inte kunnat besiktigas i sin helhet eftersom inspektionslucka saknas. Fuktkvoten uppmättes till 25 %. Risk för mikrobiell tillväxt föreligger om fuktkvoten överstiger 17 %.

En fördjupad undersökning rekommenderas för att konstatera orsak och omfattning av de fuktrelaterade skadorna/bristerna i grundläggningen. För att möjliggöra inspektion bör en inspektionslucka tas upp.

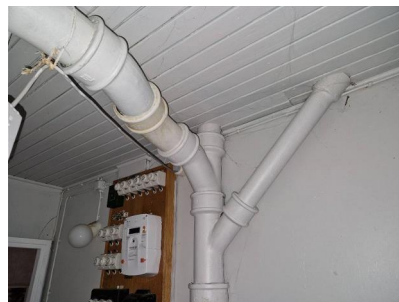
Avloppsstammar är av gjutjärnstyp.

Risk för fuktrelaterade skador. Byte av avloppsstammar och dess anslutningar rekommenderas vid framtida renoveringar.

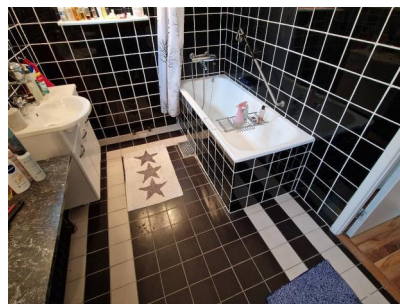
- Renovering av utrymmet rekommenderas.
- Utrymmet är av äldre standard och utförande.
- Golvbrunnen är av gjutjärnstyp och rostangripen.
- Rörgenomföringar finns i golvet.

Vid fuktindikering som utfördes i utrymmet noterades inga förhöjda fuktindikationer.

Kontakt rekommenderas med behörig våtrumsentreprenör för renovering av utrymmet. I samband med renoveringen rekommenderas att omkringliggande konstruktioner kontrolleras för eventuella följdskador.

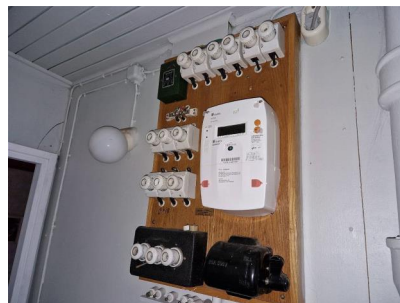
- Elanläggningen/-installationer i huset är äldre.
- Jordfelsbrytare finns inte vid elcentralen.
- Förteckning över elcentralen är ofullständig.
- Äldre trefasuttag i metallutförande finns i Tvättstuga.
- Vid stickprovsvis funktionskontroll av jordade eluttag i kök noterades inga avvikelser. Eluttag i spegelskåp i badrum är inte inkopplade.

Äldre elanläggningar och elkablar är en säkerhetsrisk som kan orsaka både personskador och brand. Det är inget krav att hus byggda före år 2000 ska ha jordfelsbrytare. Jordfelsbrytaren minskar dock risken för personskador och brand orsakade av elanläggningen.

Kontakt rekommenderas med elektriker för kontroll och åtgärd.
