# Besiktningsprotokoll

Försäkringsbesiktning för Anticimex Säljarförsäkrat

| Fastighetsadress:<br>Åsen 251 | |

| Besiktningsdatum:<br>2025-05-05 | Protokollnummer:<br>68984545 |

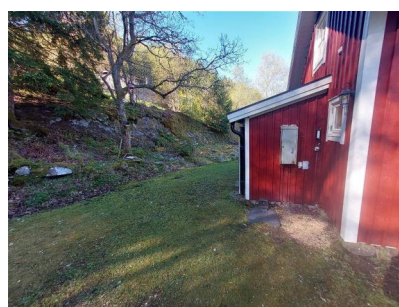
#### Utvändigt / Markförhållanden

- Marken lutar mot huset.

Detta kan innebära en ökad fuktbelastning mot grunden.

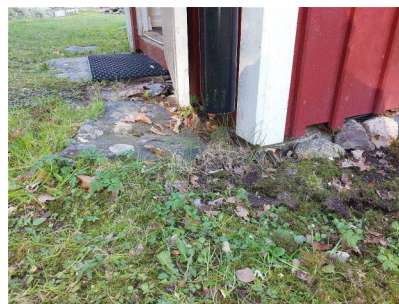
#### Utvändigt / Sockel

- Avståndet mellan fasadbeklädnaden och marken är inte tillräckligt på delar av fastigheten.

Eftersom fasadbeklädnaden avslutas för nära mark finns risk för att fukt från marken sugas upp i fasadpanelens nederkant. Detta kan orsaka fuktrelaterade skador i fasadbeklädnaden och bakomliggande konstruktioner.

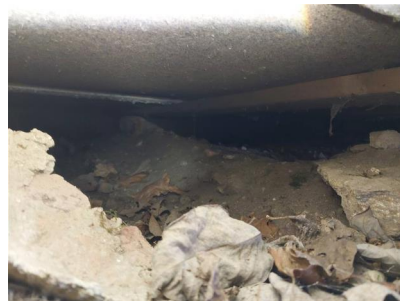
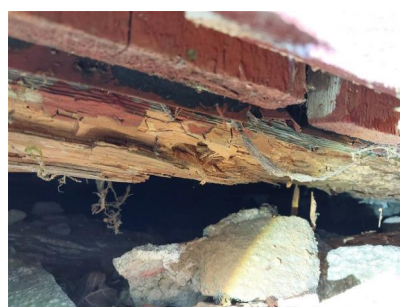
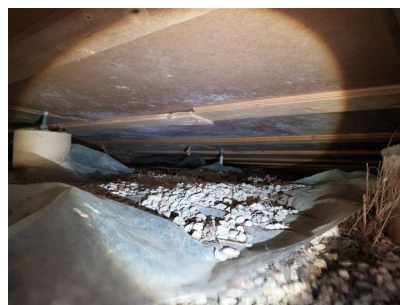
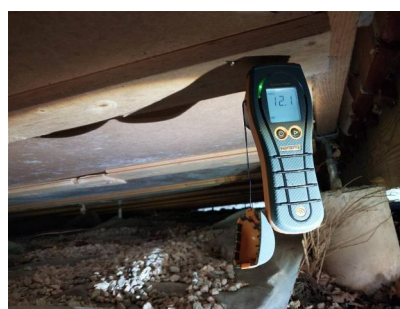
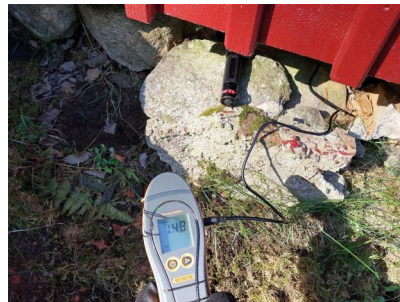
### Utvändigt / Torpargrund/Plintgrund

Vid kontroll av den ursprungliga grunden upplevdes mikrobiell lukt. Ytliga rötskador noterades lokalt i syllstock. Den tillbyggda delen har lokala mikrobiella missfärgningar på blindbottenskivor. Notera att endast delar av grunden är besiktningsbar på grund av låg höjd.

Trots att fuktmätningen gav fuktvärden under kritisk fuktnivå känns en mikrobiell lukt i grunden. Uteluftsventilerade torpargrund/plintgrund med bjälklag av organiskt material har ofta fuktskador på grund av naturlig fuktpåverkan. Lukten som känns i grunden kan också spridas till boendemiljön.

Fuktkvoten uppmättes till 12 % i den tillbyggda delen samt 15 % i den ursprungliga delen.

Risk för mikrobiell tillväxt föreligger om fuktkvoten överstiger 17 %.

Vi rekommenderar en fördjupad undersökning för att bedöma orsak och omfattning.

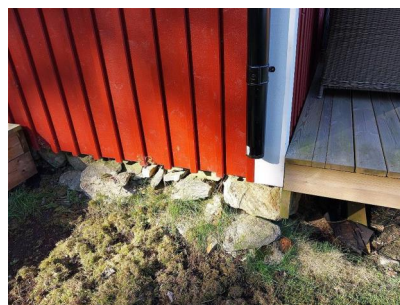
### Utvändigt / Hängrännor / Stuprör

- Stuprör avslutas nära husliv.

Stuprör som avslutas intill husliv (ovan mark) kan medföra en ökad fuktbelastning på grundmur/sockel med fuktrelaterade skador som följd.

Led bort vatten ifrån huset och husgrunden.

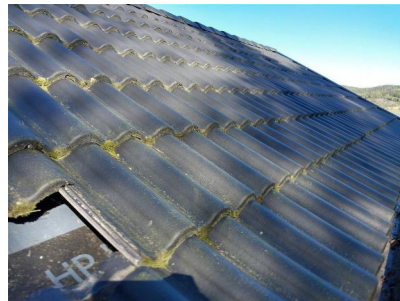
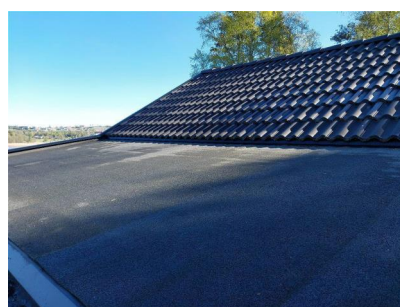
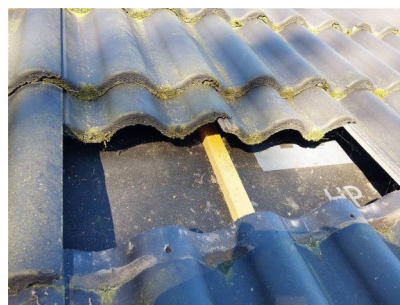
### Utvändigt / Tak

Taket besiktigades från marken samt via anliggande. Under dessa förutsättningar finns inget att notera.

Då byggnaden är omgiven av träd som delvis skuggar taket, bör man ha för vana att kontinuerligt tvätta tak från skräp/mossa samt rensa hängrännor.

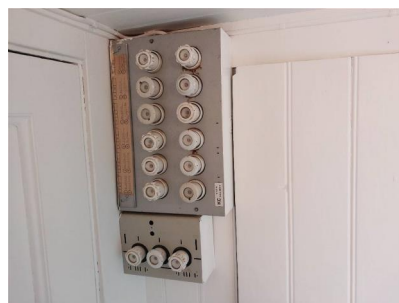
## Hela huset / Allmänt

- Jordfelsbrytare finns ej.

Jordfelsbrytaren minskar risken för personskador och brand orsakade av elanläggningen.

Kontakta en elektriker för kontroll och åtgärd.

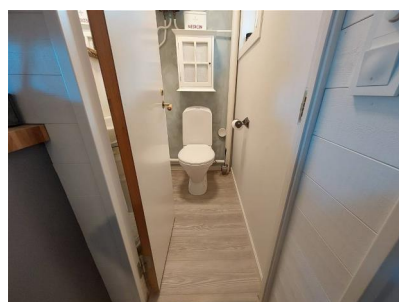
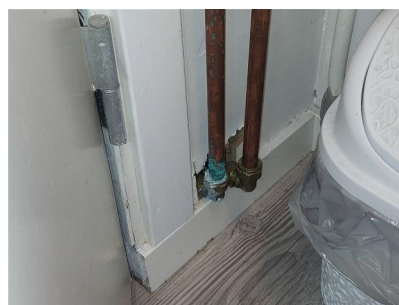
## Entréplan / Toalett

- Golvet i utrymmet är inte fuktsäkrat mot väggar och tröskel.
- Rörfog placerad i vägg.

I dag rekommenderas tätskikt på golv med uppvik mot vägg och instegströskel i utrymme med fasta vatteninstallationer. Avsaknaden tätskikt på golvet ökar risken att vatten tränger in i angränsande konstruktioner och rum vilket i sin tur kan leda till fuktnrelaterade skador. Dolda rörfogar försvårar indikation på läckage.

Fuktindikering utfördes utan anmärkning.

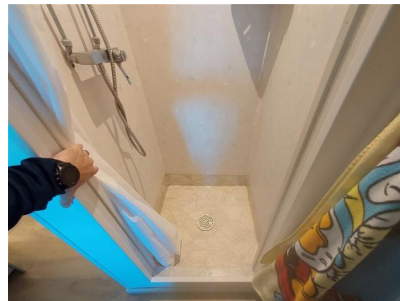
### Entréplan / Dusch

Golvbrunnen är en typgodkänd modell av fabrikat Purus där tätskiktet ser ut att vara korrekt anslutet bakom klämringen.

Golvfallet har kontrollerats med stålkula och bedöms som acceptabelt.

Man bör vara medveten om att konstruktioner i anslutning till duschplats inte är fuktsäkrade och bör därav vara försiktig med inträde/utträde samt vattenstänk.

Fuktindikering utfördes i dusch samt omkringliggande konstruktioner utan anmärkning.

Man kan med fördel komplettera med mekanisk frånluftsfläkt för att säkerställa att fuktig luft ventileras ut från bostaden.

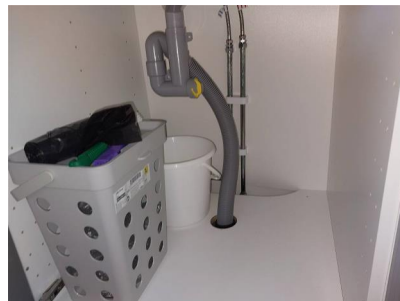
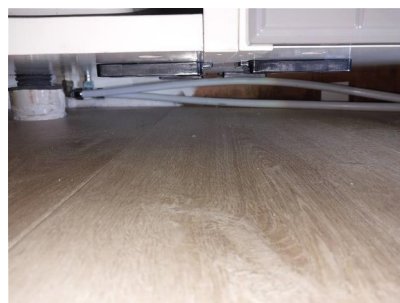
### Entréplan / Kök

- Fuktskydd/läckageetråg saknas i diskbänksskåp samt under kyl/frys.
- Vattenrör är inte fixerade.

När fuktskydd/läckageetråg saknas är det svårt att upptäcka läckage från rörledningar. Vatten kan då tränga in i omkringliggande konstruktioner och orsaka fuktskador. För att upptäcka eventuella läckage, installera ett fuktskydd/läckageetråg.

Vattenrör bör vara fast fixerade för att undvika rörelser som kan leda till otätheter och läckage.

Fuktindikering utfördes utan anmärkning.
