# Besiktningsprotokoll

Försäkringsbesiktning för Anticimex Säljarförsäkrat

| Fastighetsadress:<br>Utäng 160 | |

| Besiktningsdatum:<br>2025-05-19 | Protokollnummer:<br>69009619 |

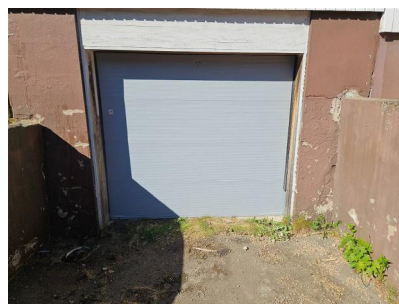
Kanten på betongplattan vid garageporten är sprucken/av.

Runt garageporten är muren sprucken och putsen har släppt lokalt.

Dagvattenbrunnen är täckt med löv.

Kontakt med fackman rekommenderas för kontroll och åtgärd (fördjupad undersökning).

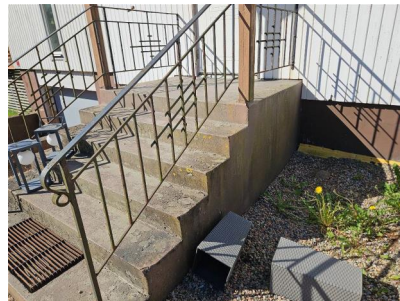
Trappan är motgjuten mot huset.

Eftersom trappan är motgjuten mot huset finns risk att vatten tränger in i anslutande konstruktioner vilket i sin tur kan leda till fuktrelaterade skador.

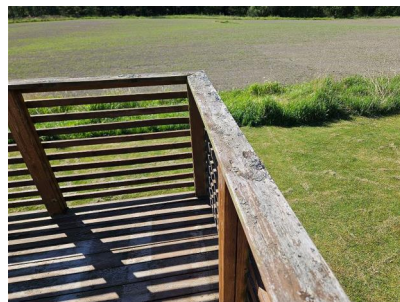
Altanens träkonstruktion har torrsprickor.

Trappa till trädgård har felaktig lutning och torrsprickor.

Vi rekommenderar att du utför förebyggande underhåll av altanens träkonstruktioner.

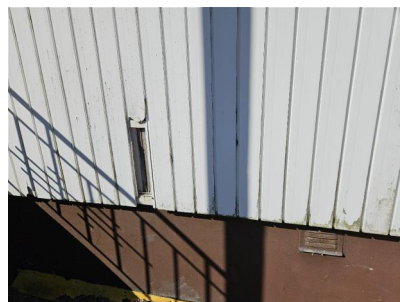
Plastpanelen har brister så som hål och otätheter.

Dessa bedöms inte ha lett till bakomliggande skador.

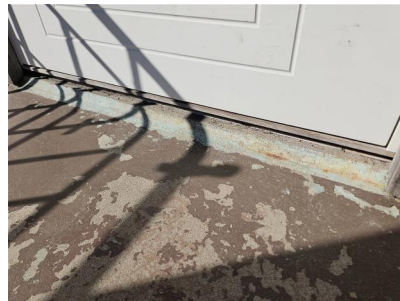
Tröskelbleck saknas under entré och altandörrar.

Avsaknad av tröskelbleck medför att det finns risk för att vatten kan rinna in och orsaka fuktskador på tröskel och/eller i kringliggande vägg och bjälklag.

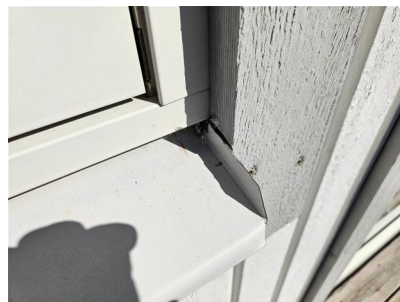
Äldre isolerfönster och 2-glas kopplade källarfönster är i behov av målning/underhåll.

Spruckna/trasiga yttre fönsterglas finns längs källare.

På utbyggnaden är fönsterblecken otäta i sidofästningarna.

Fönster med underhållsbehov riskerar pga. sämre vattenavvisande förmåga att få fuktskador.

Rekommenderas att förebyggande underhåll genomförs och spruckna fönsterglas byts ut.

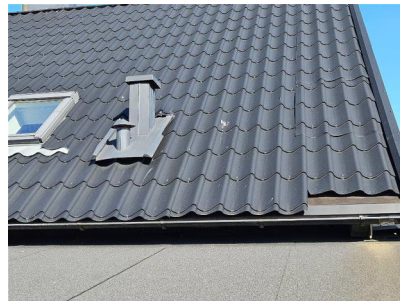
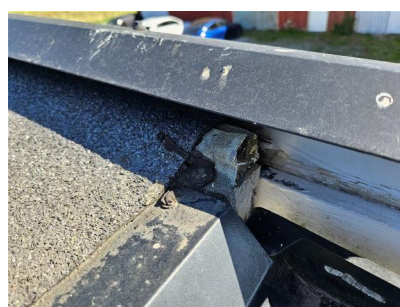
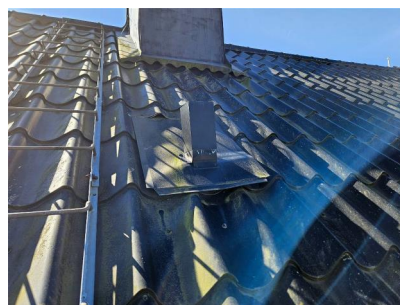
Lokalt längs takfot saknas plåttäckning.

Plåttaket är i detta område skarvat med mindre plåtar.

Takgenomföringarna är otäta, dvs avtäckningsplåten täcker bristfälligt mot takplåten (skorsten och frånluftskanaler).

Längs vindskiva ytterhörna pulpettak finns otätheter och avsaknad av tätskikt/papp.

Detta har lett till fuktgenomslag runt skorstennockvind och kan leda till mer omfattande fuktskador i bakomliggande konstruktioner.

Kontakta en fackman/tak/plåt för kontroll och åtgärd (fördjupad undersökning).

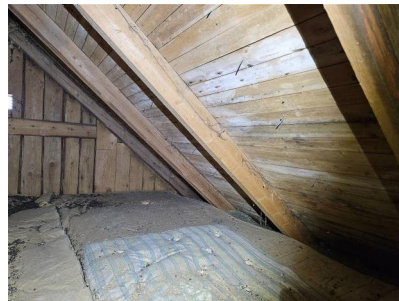
Vid kontroll av vinden har fuktvärden under kritisk fuktnivå för mikrobiell tillväxt uppmätts, dock finns mikrobiell påväxt på underlagstak.

Fuktkvoten i underlagstak/takbjälkar uppmättes till 8-10 %.

Risk för mikrobiell tillväxt föreligger om fuktkvoten överstiger 17%.

Den upptäckta mikrobiella påväxten på underlagstaket är ett tecken på att vinden har tillförts eller tillförs fukt inifrån bostaden.

För att komma tillrätta med detta kan fukttilförseln inifrån bostaden behöva minskas. Det kan göras genom att ventilationen i bostaden förbättras samt att eventuella otätheter i vindsbjälklaget (tak-/väggvinklar, taklucka med mera) tätas.

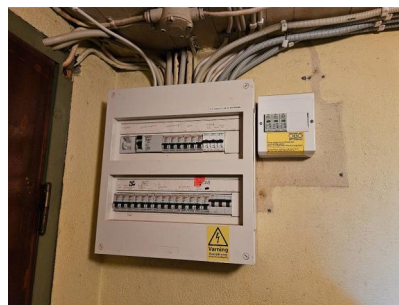
Jordfelsbrytare finns installerad vid el centralen.

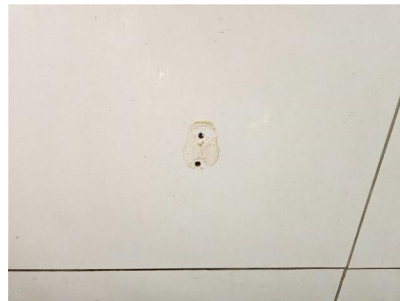
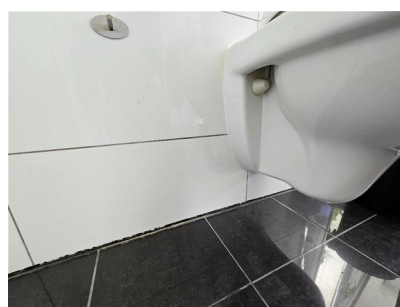
Golvfallet mot golvbrunnar är bristfälligt vid de större klinkerplattorna.

I duschzon finns otäta hål längs klinkers (tidigare infästning installation duschblandare). Utbytt i dagsläget.

Brunnsmanschett felaktigt skuren sticker ut under klämring i golvbrunnar.

Vägghängdklossett inbyggda vattencistern är dränerad ned till källaren.

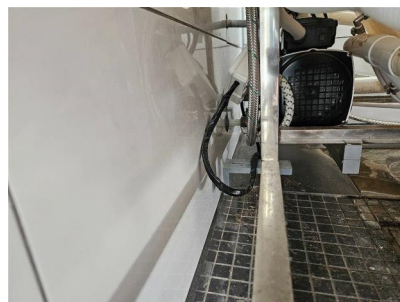
Elinstallationer under badkaret är bristfälligt utförd. El dosa är fackmannamässigt monterad.

Elsäkerheten i bad- och duschrum kräver extra uppmärksamhet.

Kontakta en fackman/elektriker för kontroll och åtgärd.

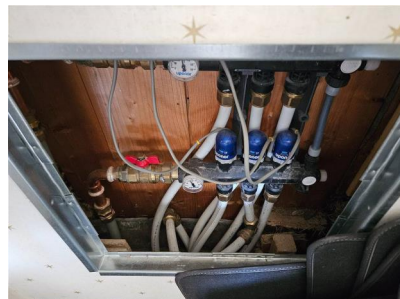
Installerad gruppcentral/golvvärme saknar underliggande fuktskydd / tätskikt eller annan indikering/ larmande vid eventuellt droppläckage.

En gruppcentral bör ha underliggande fuktskydd / tätskikt eller vara försedd med fuktsensor/larm. När detta saknas så ökar risken för att ett läckage inte upptäcks i tid. Det kan leda till fuktskador i omkringliggande konstruktioner.

Enligt branschregler (Säker vatten) skall denna typ av installationsutrymme vara vattentätt (vid ombyggnation eller nybyggnation från 2010).

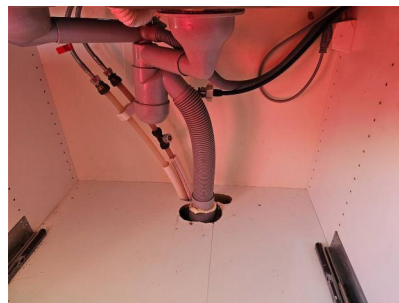
Fuktskydd saknas i botten av diskbänksskåp.

Utan fuktskydd är det svårt att upptäcka läckage från rörledningar. Vatten kan då tränga in i omkringliggande konstruktioner och orsaka fuktskador.

För att upptäcka eventuella läckage, installera ett fuktskydd, alternativt fuktsensor/larm.

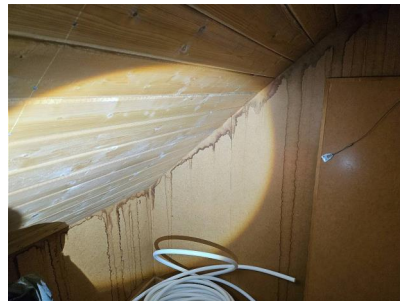
Väggar har fuktfläckar/missfärgning längs ytterhörn.

Fuktfläckar kan bero på olika saker, och kan vara ett tecken på en tidigare eller en pågående fuktskada.

Då fuktinträngningar kan vara intermittenta rekommenderas att dessa hålls uppsikt och vid förändringar kontakta fackman/tak/snickare.

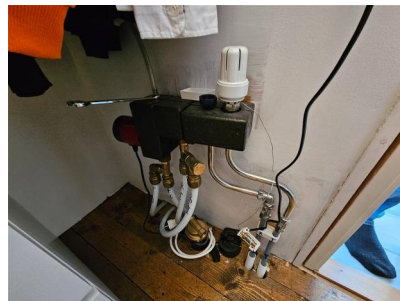
Installerad gruppcentral/golvvärme saknar underliggande fuktskydd / tätskikt eller annan indikering/ larmande vid eventuellt droppläckage.

En gruppcentral bör ha underliggande fuktskydd / tätskikt eller vara försedd med fuktsensor/larm. När detta saknas så ökar risken för att ett läckage inte upptäcks i tid. Det kan leda till fuktskador i omkringliggande konstruktioner.

Enligt branschregler (Säker vatten) skall denna typ av installationsutrymme vara vattentätt (vid ombyggnation eller nybyggnation från 2010).

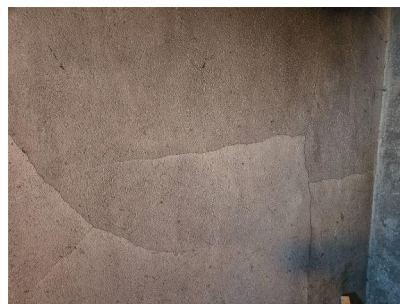
Spricka/or finns i vägg.

För att konstatera orsaken till och omfattningen av sprickorna rekommenderas en fördjupad undersökning.
