# Besiktningsprotokoll

Försäkringsbesiktning för Anticimex Säljarförsäkrat

| Fastighetsadress:<br>Skälebacken 126 | |

| Besiktningsdatum:<br>2025-05-22 | Protokollnummer:<br>69022678 |

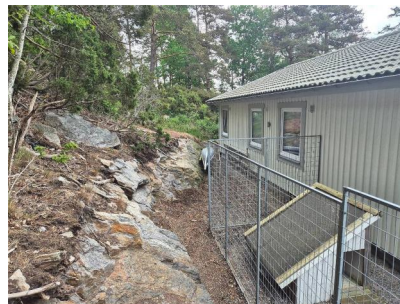
- Marken lutar mot huset.

Detta innebär en ökad fuktbelastning mot grunden vilket i sin tur kan orsaka fuktskador i huset.

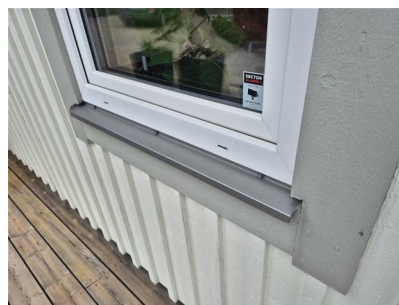
- Dörrar och fönster är monterade i liv med ytterpanelen med djupa smyggar på insidan.

Risk för kondensbildning.

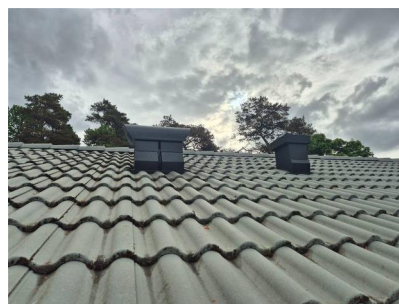
Inget att notera.

Yttertaket är endast besiktigat från stegen vid takfot och mark då inga steg finns på taket.

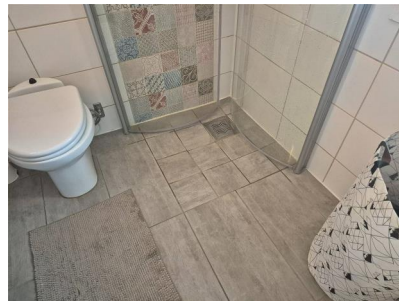
- Golvbrunnen är placerad för nära vägg.
- Lokalt finns mindre bakfall mot tröskel.

Det finns risk att tätskiktet inte har kunnat anslutas på rätt sätt, vilket kan leda till fuktskador.

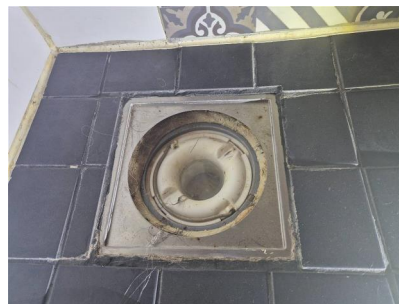
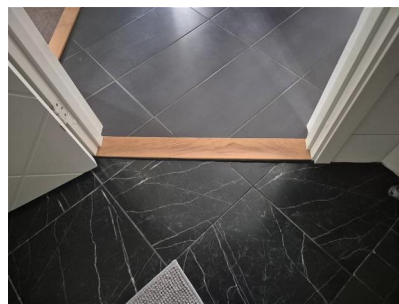
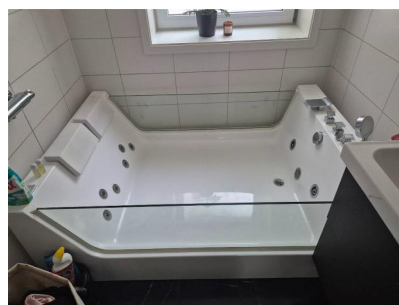
- Tätskiktet i golvbrunnen sitter inte fast i underlaget.
- Golvbrunn i duschen sitter för nära väggen.
- Bomljud noterades runt brunn i duschen.
- Golvfallet är bristfälligt då lokalt bakfall noterades.
- Våtrumströskel saknas.
- Fönster är olämpligt placerat vid badkar.

Eftersom funktionen, som innebär att utrymmet ska vara vattentätt, kan vara nedsatt finns en ökad risk att vatten tränger igenom ytskiktet/tätskiktet med vattenskador i omkringliggande konstruktioner som följd.

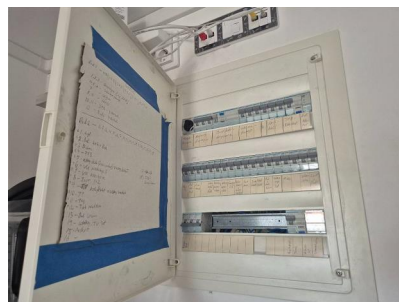
- Täcklock saknas i el-centralen.

Montera täcklock.

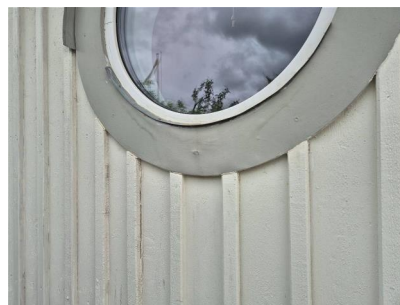
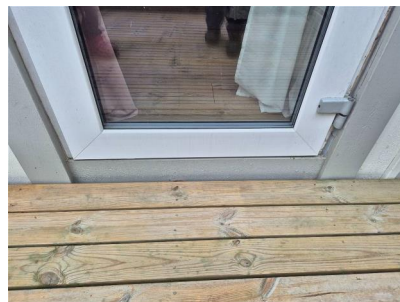
- Tröskelbleck saknas under dörrar. (Otäthet vid smyg till altandörr är tätad med mjukfog.
- Fuktskador finns i nederkant av det runda fodret.

Detta är orsakat innan plåtbleck i nederkant har monterats men det rekommenderas att skadade brädor byts ut.

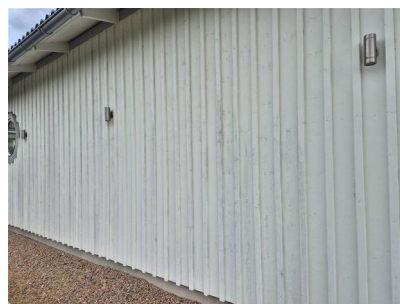
- Fasadpanelen är i behov av målning/underhåll.

Fasadbeklädnad och träkonstruktioner där målningsbehov finns riskerar att få fukt- och rötskador på grund av sämre vattenavvisande förmåga. För att öka livslängden på fasadbeklädnaden rekommenderas målning och underhåll.
