# Besiktningsprotokoll

Försäkringsbesiktning för Anticimex Säljarförsäkrat

| Fastighetsadress:<br>Berghogen 662 | |

| Besiktningsdatum:<br>2025-06-19 | Protokollnummer:<br>69083651 |

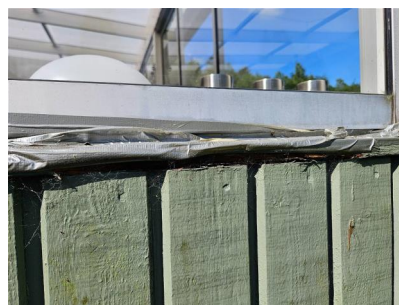
Rötskador finns på uterummets yttre träkonstruktioner längs fönsterparti (nordöstra gaveln).

Rötskador i träkonstruktion är ett tecken på bristande fuktskydd och hög fuktpåverkan.

Vi rekommenderar att en fackman/snickare kontaktas för kontroll/åtgärder (planerat byte) fördjupad undersökning för att bedöma orsak och omfattning.

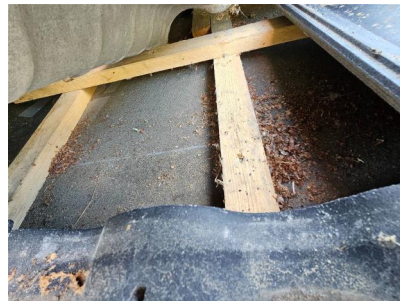
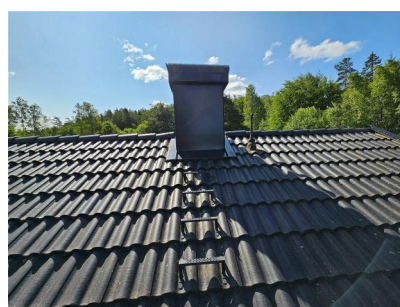
Längs delar av taket finns rikligt med löv/skräp finns under takpannor.

Begynnande lava/mosspåväxt noterades längs takpannor.  
Rekommenderas att behandlas i förebyggande syfte.

Detta kan leda till fuktskador på träläkt och takkonstruktionen, vilket kan resultera i mikrobiella skador.

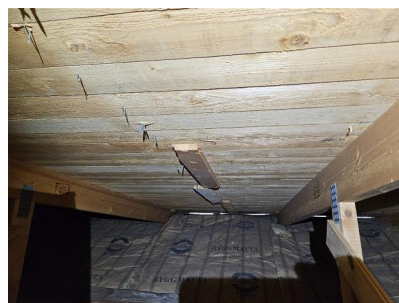
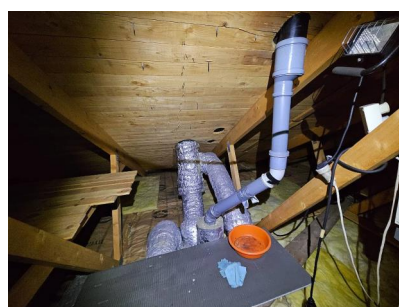
Vid kontroll av vinden har fuktvärden under kritisk fuktnivå för mikrobiell tillväxt uppmätts, dock finns konvektion (mikrobiell påväxt) på underlagstak.

Lokalt runt murstocken finns fuktfläckar som bedöms uppstått innan takrenovering.

Installation avluftning Va-system har brister och otätheter, varvid en avvikande lukt noterades. Kontakta fackman/VV:s för kontroll/åtgärder.

Fuktkvoten i underlagstak/takbjälkar uppmättes till 9 %.

Den upptäckta mikrobiella påväxten på underlagstaket är ett tecken på att vinden har tillförts eller tillförs fukt inifrån bostaden.

För att komma tillrätta med detta kan fukttillförseln inifrån bostaden behöva minskas. Det kan göras genom att ventilationen i bostaden förbättras samt att eventuella otätheter i vindsbjälklaget (tak-/väggvinklar, taklucka med mera) tätas.

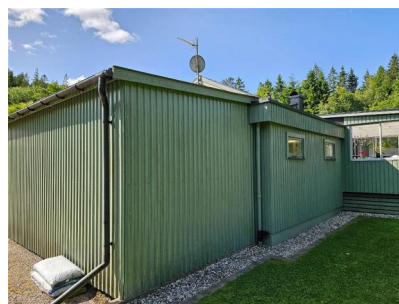
Inbyggda hängrännor och stuprör.

Eftersom vatten från taket avleds med inbyggda hängrännor/invändiga stuprör finns en ökad risk för fuktskador i omkringliggande konstruktioner.

Fasadbeklädnaden har mindre rötskador (främst entrésidan).

Mindre rötskador finns i fasadpanelen. Dessa bedöms dock inte ha lett till bakomliggande skador.

För att undvika följskador kan rötskadad träpanel bytas ut.

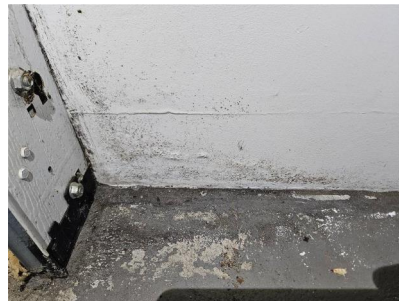
Mikrobiell påväxt finns längs golv/väggvinklar i garaget ( mest synligt i anslutning till garage port).

Mikrobiella påväxten kan bero på olika saker, och kan vara ett tecken på en tidigare eller en pågående fuktskada.

Handledare saknas i trappan till garaget.

Vi rekommenderar en fördjupad undersökning för att bedöma orsak och omfattning.

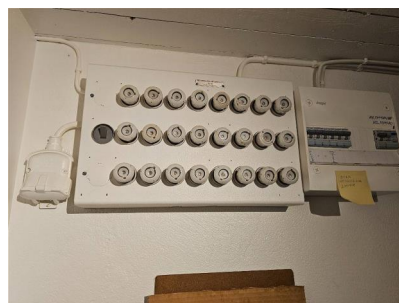
3-fasuttag i metall finns i anslutning till gruppcentralen.

Denna typ av uttag tillverkas inte längre då de anses medföra en stor risk för personskada.

Kontakta en elektriker för kontroll och åtgärd.

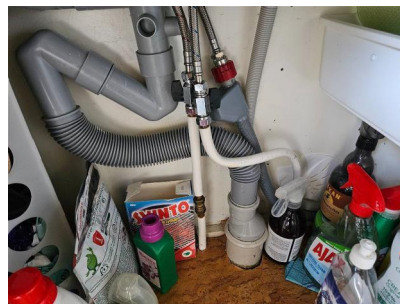
Fuktskydd saknas i botten av diskbänksskåp.

Upphångningsbygel saknas till avloppslang och vattenrör diskmaskin.

För att upptäcka eventuella läckage, installera ett fuktskydd, alternativt fuktsensor/larm.

Montage av förankring avloppslang och vattenrör rekommenderas.

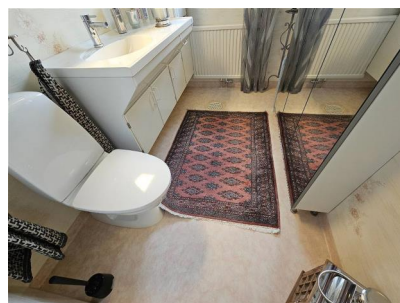
Wc utrymmet har äldre yt-/tätskikt och utförande.

Äldre golvbrunn finns i utrymmet (tidigare har badkar funnits).

Eftersom funktionen, som innebär att ytskiktet/tätskiktet ska vara vattentätt, kan vara nedsatt finns en ökad risk att vatten tränger igenom ytskiktet/tätskiktet med vattenskador i omkringliggande konstruktioner som följd.

Därav lämpar sig utrymmet endast till att bruka klosett och tvättställ (ej bad eller dusch).

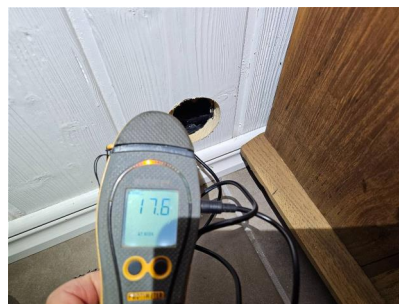
Utvändigt fuktskydd är av äldre datum.

Trädetaljer och täta ytskikt i kontakt med betonggolvet och källarvägg.

Längs källargrundmurar finns påreglade isolerade ytterväggar (Allrum och bastu).

Där uppmättes fuktvärden i paritet med kritisk nivå för mikrobiell tillväxt och normal lukt upplevdes.

Fuktkvoten uppmättes till 17-19 %, den relativa fuktigheten uppmättes till 78 % och en normal lukt kunde kännas i golv/vägg vinkel.

Noterade brister är ett tecken på att källarens utvändiga fuktskydd inte längre fungerar helt tillfredsställande. För att åtgärda detta behöver troligen källarens utvändiga fuktskydd förbättras.

Det rekommenderas att befintliga konstruktioner tas bort och bakomliggande konstruktioner kontrolleras för eventuella skador. Vid behov ersätts med oorganiska konstruktioner.

Vi rekommenderar att en fackman (utredare byggt teknik och fuktmekanik) kontaktas för att kunna föreslå rätt motåtgärder (en fördjupad undersökning för att bedöma orsak och omfattning, gäller hela källaren).

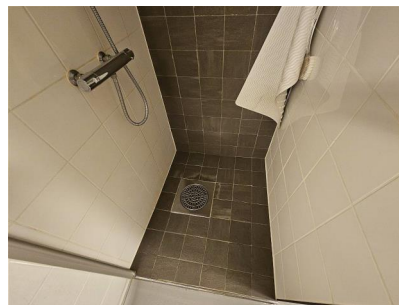
Badrummet har brister i utförandet\*

Kakel har sprickor/skadade hörn.  
Klinkers har generellt bomljud.  
Missfärgningar finns längs klinkers/fogar.  
Golvbrunn ej utbytt vid renovering.  
Tätskikt anslutning golvbrunn saknas.

Eftersom badrummet inte är fackmässigt\* utfört finns risk för fuktskador. Observera att risken angående fackmässigt utförande gäller hela utrymmet.

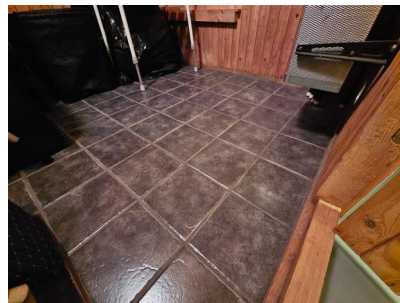
Golvbrunn finns inte i utrymmet.

I denna typ av utrymme bör en golvbrunn finnas.

Avsaknaden utgör en ökad risk för fuktskador i omkringliggande konstruktioner om riklig vattenbegjutning sker regelbundet i utrymmet.
