# Besiktningsprotokoll

Försäkringsbesiktning för Anticimex Säljarförsäkrat

| Fastighetsbeteckning:<br>Tallmätaren 6 | |
| Fastighetsadress:<br>Björkmätargatan 3 | |

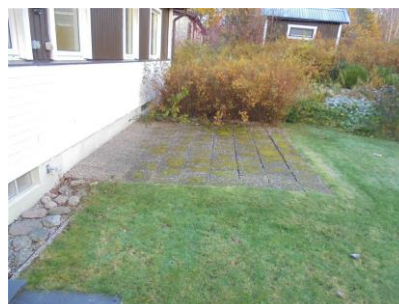
- På baksidan har marken närmast huset sjunkit.

Detta innebär en ökad fuktbelastning mot grunden vilket i sin tur kan orsaka fuktskador i huset.

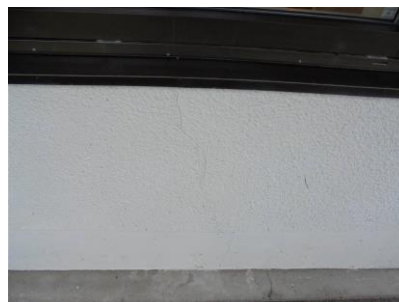
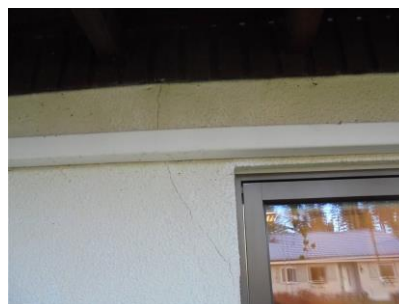
- Sprickor finns i sockel på ett par ställen. Se även Soutterrängplan/Sovrum 4.

Vi rekommenderar en fördjupad undersökning för att bedöma orsak och omfattning.

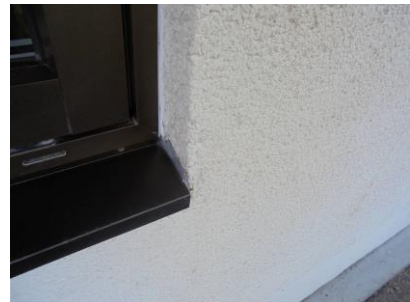
- Fönsterbleck saknar uppvik på sidorna, endast tätade med mjukfog.

Eftersom fönsterblecken är otäta finns risk att vatten rinner in i väggen vilket i sin tur kan leda till fuktskador i väggkonstruktionen.

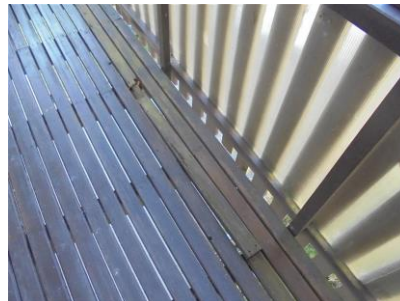
- Bräda i golvet är skadad.

Det rekommenderas att denna byts ut men även att resterande kontrolleras samt eventuellt byts vid behov.

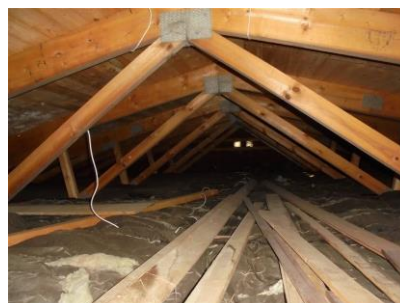
Vinden är begränsat besiktigad fram till murstocken då det saknas landgång i övriga utrymmet.

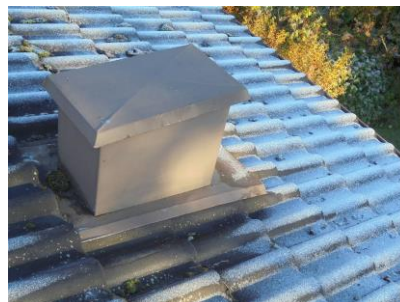
- Äldre plåtdetaljer på yttertaket är inte utbytta i samband med takrenoveringen.
- Nockpannor är inte fastmonterade.

Detta kan leda till fuktskador i bakomliggande konstruktioner.

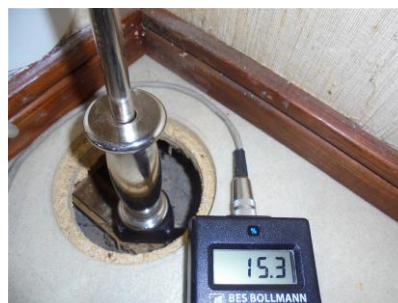
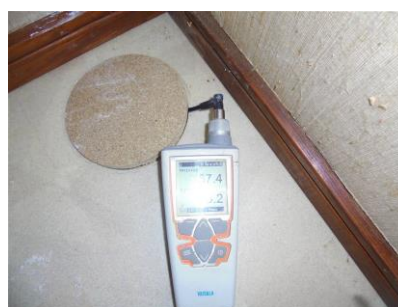
- Vid kontroll av konstruktion uppmättes fuktvärden under kritisk nivå för mikrobiell tillväxt och normal lukt upplevdes.
- Mindre puts-/ och färgsläpp finns på insidan av grundmurar. Orsaken till detta är troligen åtgärdad då huset dränerades om. Dock är det oklart när det gjordes och de bör därav hållas under uppsikt.

Fuktkvoten uppmättes till 15 % och den relativa fuktigheten till 57 %. Risk för mikrobiell tillväxt föreligger om den relativa fuktigheten (RF) i den omgivande luften är över 75 % vilket i furuvirke motsvarar en fuktkvot (FK) på 17 %.

Befintlig golvkonstruktion och eventuella väggsyllar riskerar att drabbas av fuktskador på grund av naturlig fuktpåverkan. Detta i sin tur kan leda till mikrobiella skador (angrepp av mikroorganismer) som kan resultera i att mikrobiell lukt sprids till boendemiljön. Om väggsyllarna är tryckimpregnerade kan även en kemisk lukt förekomma.

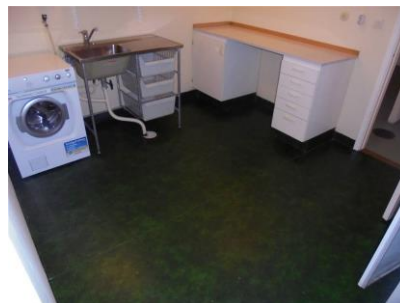
- Limmad plastmatta finns på betongplattan och golvbrunn av gjutjärn i betongplatta.

På grund av naturlig fuktpåverkan från mark riskerar plastmattan att släppa från underlaget. Mattan och limmet kan också avge en kemisk lukt som sprids till boendemiljön.

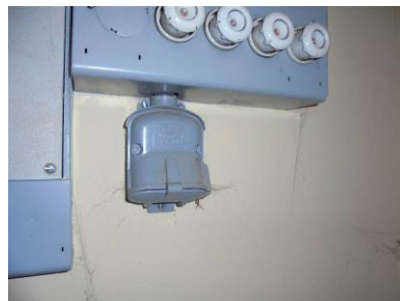
- 3-fasuttag i metall finns.

Denna typ av uttag tillverkas inte längre då de anses medföra en stor risk för personskada.

Kontakta en elektriker för kontroll och åtgärd.

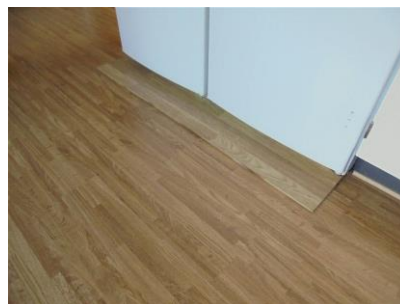
- Fuktskydd saknas i diskbänksskåp och under kyl/frys. Det ligger även en bräda fastsatt framför kyl/frys som hindrar vatten att rinna fram.
- Avloppsslang från diskmaskinen är inte fast monterad i diskbänksskåp.
- Avstängning för diskmaskinen saknas ovan diskbänken.

Utan fuktskydd är det svårt att upptäcka läckage från rörledningar. Vatten kan då tränga in i omkringliggande konstruktioner och orsaka fuktskador.

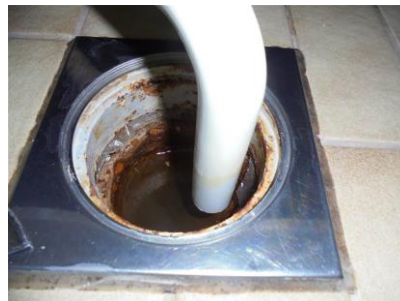
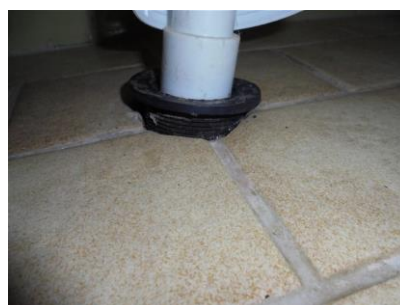
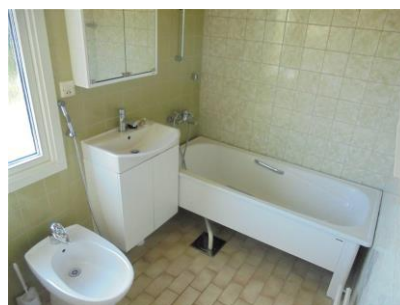
- Utrymmet är äldre och har passerat tiden för sin tekniska livslängd.
- Golvbrunn av gjutjärn är rostig.
- Avloppsstos under handfat är otät.

Renovering av utrymmet rekommenderas. Kontakta en behörig våtrumsentreprenör för en renovering. I samband med renoveringen bör omkringliggande konstruktioner kontrolleras för att upptäcka eventuella följdskador.
