# Besiktningsprotokoll

Försäkringsbesiktning för Anticimex Säljarförsäkrat

| Fastighetsadress:<br>Nordens väg 26 | |

| Besiktningsdatum:<br>2025-02-24 | Protokollnummer:<br>68861214 |

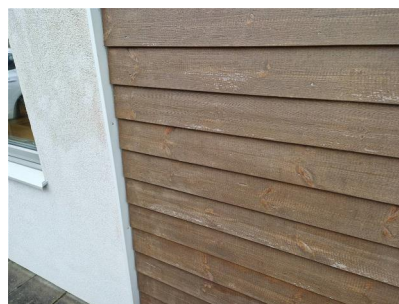
Träpanel på entrésida är i behov av målning.

Risk för fuktrelaterade skador på grund av sämre vattenavvisande förmåga. Se även lämnade upplysningar.

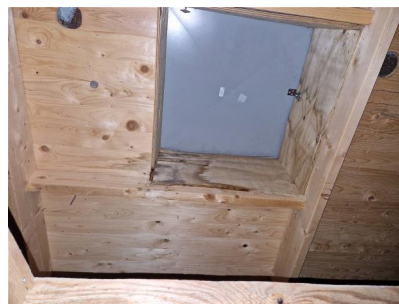
- Vindsutrymmet är besiktigt från trappstege/lucka då inredning i garderob förhindrar säker uppsättning av stegen.
- Från vindsutrymmet finns även taklucka till taket.
- Fuktfläckar/Formförändringar förekommer runt taklucka.
- Taket har delvis besiktigats från mark. En sprucken takpanna noterades ovan carport.

Kontakt rekommenderas med fackman för vidare bedömning och åtgärd av skadorna runt taklucka samt för kontroll av vindsutrymmet och taktäckningen i sin helhet. För att möjliggöra inspektion/åtgärd måste garderobsinredning demonteras.

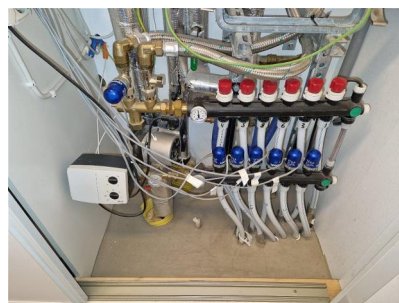
Fördelningscentral för golvvärme etc. är placerad i garderob, utan underliggande tätskikt.

Risk att vatten/fukt på grund av läckage inte upptäcks och tränger ner i omkringliggande konstruktioner med fuktrelaterade skador som följd. Vid uppbyggnaden var detta tillåtet och utförandet anses därför vara fackmässigt utfört. I dagens branschregler är detta ett avsteg.

Utrymmet kan med fördel kompletteras med ett fuktalarm.

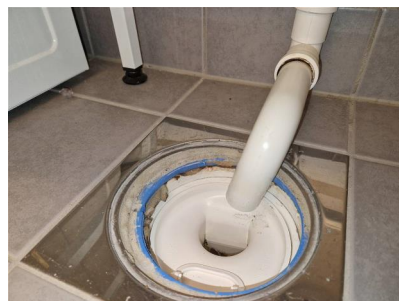
- Golvbrunnen är placerad för nära vägg (<200 mm).
- Tätskiktsmanschetten är felmonterad och sticker fram under klämringen.
- Tröskel till utrymmet saknas uppvik av tätskikt.

Det finns risk att tätskiktet inte har kunnat anslutas på rätt sätt, vilket medför ökad risk för att vatten kan tränga ner i omkringliggande konstruktioner med fuktrelaterade skador som följd.

Vid fuktindikering som utfördes i utrymmet noterades inga förhöjda fuktindikationer.

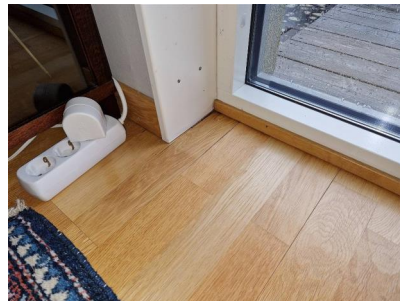
Mindre formförändringar noterades i parkettgolv.

Dessa bedöms vara äldre samt ej bero på eller ha lett till bakomliggande skador. Se även lämnade upplysningar.

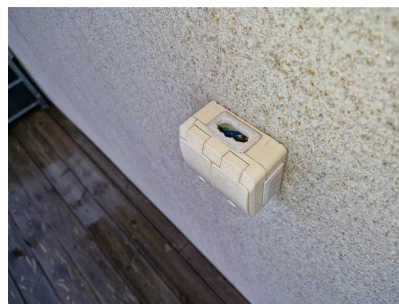
- Eluttag på väggen på balkongen är skadat/otät.
- Gruppförteckning och jordfelsbrytare finns till elcentralen.

Kontakt rekommenderas med elektriker för kontroll och åtgärd.
