# Besiktningsprotokoll

## Försäkringsbesiktning för Anticimex Säljarförsäkrat

| Fastighetsadress:<br>Hässleröd 633 | |

| Besiktningsdatum:<br>2025-09-08 | Protokollnummer:<br>69253076 |

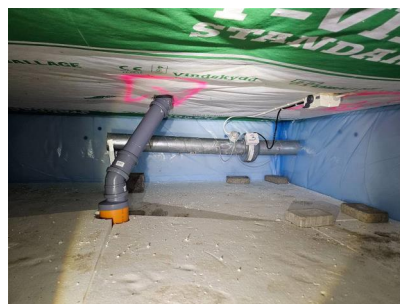
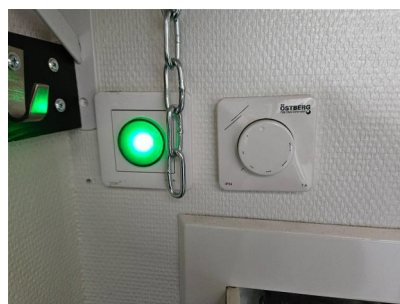
En varmgrund drabbas inte av fuktskador på samma sätt som en uteluftsventilerad krypgrund. Eftersom marken och grundmuren/-balken är isolerad och bostadsluft ventileras in i grunden kommer den hållas varm. En varmare grund ger ett torrare klimat. Det är därför viktigt att ventilationen mellan bostad och grundläggningen fungerar så att tillväxt av mikroorganismer undviks.

Styrning och tryckmätning finns placerad i tvättstuga/teknikrum (se bild).

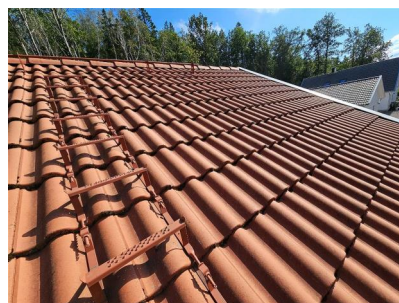
Inget att notera.

Av säkerhetsskäl har taktäckningen kontrolleras ifrån mark okulärt med kamera och via befintlig sotarstege, därifrån kunde de närmaste takpannorna lyftas, underliggande läkt/tätskikt kontrolleras.

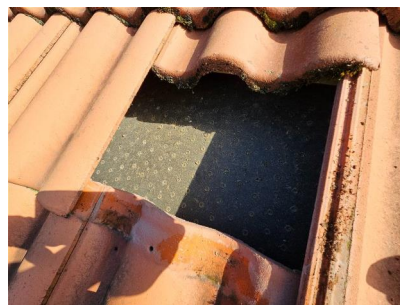
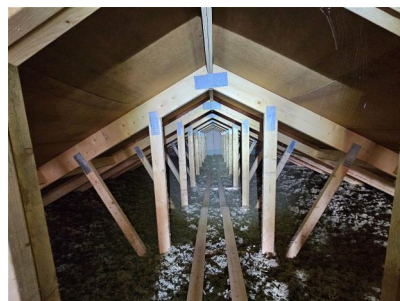
Vid kontroll av vinden uppmättes fuktvärden under kritisk fuktnivå för mikrobiell tillväxt och en normal lukt upplevdes.

Fuktkvoten i takbjälkar uppmättes till 8-9 %.

Risk för mikrobiell tillväxt föreligger om fuktkvoten överstiger 17%.

Eftersom underlagstaket består av träfiberskivor utan yttre täckning av papp under takpannor, finns risk vid ogynnsam väderlek att regnvatten/snö tränger in i skivskarvar med läckage på vindsutrymmet som följd. Med tiden kan även träfiberskivorna drabbas av fuktskador.

Detta är ett vanligt förekommande byggnadssätt (även kallat ekonomitak). Det är dock viktigt att tänka på vikten av ett helt och rent yttre skydd.

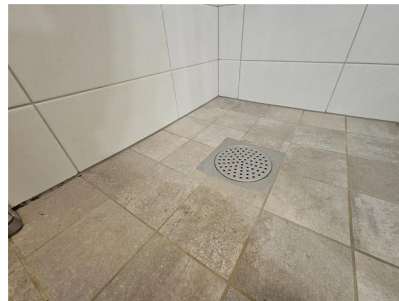
Längs golv/väggvinklar i duschen finns silikonfog lagd. Vilket förhindrar ytvatten att nå golvbrunn och ytlig missfärgning uppstår på fogen/klinkers.

Fuktindikering utan anmärkning utfördes i utrymmet.
