# Besiktningsprotokoll

Försäkringsbesiktning för Anticimex Säljarförsäkrat

| Fastighetsadress:<br>Smeddalsgatan 6 | |

| Besiktningsdatum:<br>2025-09-19 | Protokollnummer:<br>69268622 |

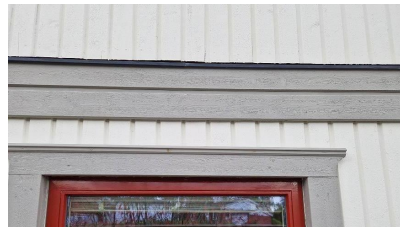
Överbleck saknas, vatten släpps ut via panelens profil.

Detta kan medföra att vatten blir ståendes ovan foder och att skador uppkommer i foder och panel på sikt.

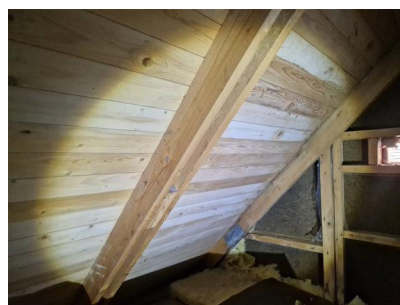
Mikrobiell påväxt finns på underlagstaket.

Den mikrobiella påväxten indikerar att vinden tillförs fukt inifrån bostaden. För att komma tillrätta med detta kan fukttillförseln inifrån bostaden behöva minskas. Det kan göras genom att ventilationen i bostaden förbättras samt att eventuella otätheter i vindsbjälklaget (tak-/väggvinklar, taklucka med mera) tätas.

På senare år har husets ventilation förbättrats genom undertrycksventilation i golv, våtrumsfläktar i våtrum och tilluftsventiler i sovrum. Takluckan bör byttas då otätheter finns runt denna. För att kontrollera om den påväxt som finns på underlagstaket är aktiv eller är äldre kan ytor där påväxt förekommer slipas för att sedan följas upp över tid, om påväxten kommer tillbaka på slipade ytor tyder detta på att åtgärderna som utfördes inte har varit tillräcklig.

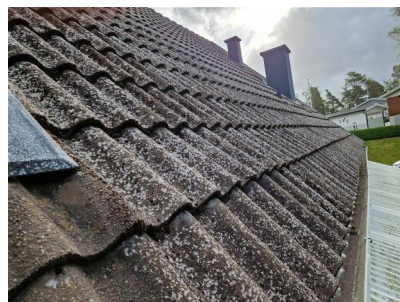
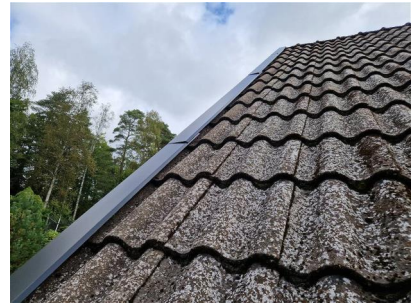
- Den yttre taktäckningen är äldre, underlagspappen har en sliten struktur.
- Vindskiveplåtar är inte korrekt ihopsatta.

När taktäckningen blir till åren ökar risken för läckage och underliggande skador då material åldras. Den tekniska livslängden för befintligt taktäckning är ca 40år, därefter kan man förvänta sig att taket behöver läggas om.

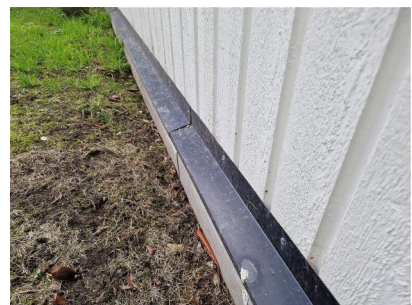
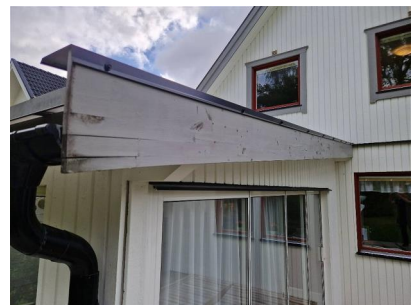
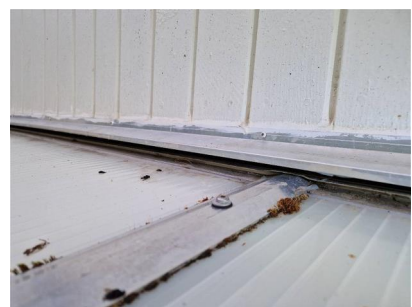
- Plåtbeslad är inte infälld i panelen.
- Vindskivor är av limträ och är i behov av underhåll.
- Bristfälligt plåtbela mellan tak och fasad, plåten är även fogad mot fasadpanelen.

Ovannämnda brister medför en ökad risk att vatten tränger in med fuktrelaterade skador. Limträ kan vara svårt att underhålla, ett alternativ är att plåta in dessa vindskivor.

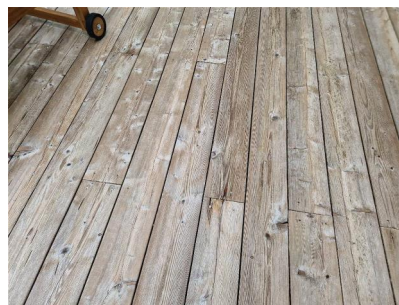
- Mindre rötskador i trallbrädor.
- Bärninor och eventuella plintar är inte synliga.

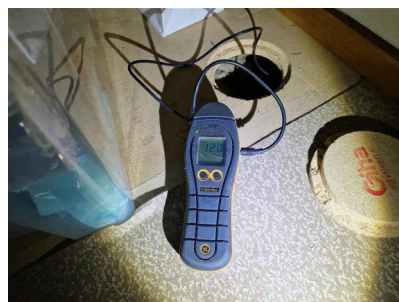
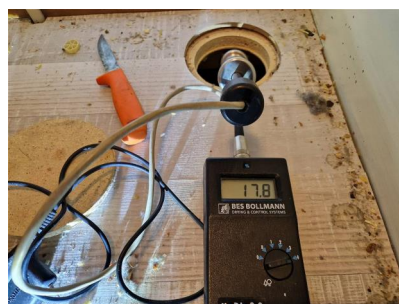
- En uppreglad golvkonstruktion ovan en äldre betongplatta som saknar underliggande isolering har ofta en fuktproblematik på grund av marfukt i ångform.
- Vid kontroll av golvkonstruktionen uppmättes förhöjda fuktvärden i ett av provhålen, normal lukt upplevdes i golvkonstruktionen.
- Ingjutna spikklossar förekommer.

Risk för mikrobiell tillväxt föreligger om fuktkvoten överstiger 17%.

Via provhål i golv under spis uppmättes fuktkvoten till 18% i golvregel och syll.

Via provhål i golv vid trappförråd uppmättes fuktkvoten till 12% i golvregel.

Golvkonstruktionen är satt i undertryck via en mekanisk fläkt. Syftet med denna installation är att motverka att avvikande lukt att når boendemiljön samt transportera bort markfukt i ångform för ett torrare klimat i konstruktionen. En förutsättning för att installationen ska uppfylla sitt syfte är att fläkten är i kontinuerlig drift.

Då förhöjda fuktvärden uppmättes rekommenderas en fördjupad undersökning för orsak och omfattning.

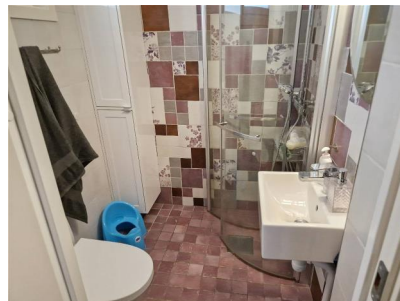
Skrivar till klämringen är hårt dragna vilket har medfört att klämringen är formförändrad.

Detta bedöms inte orsaka läckage.

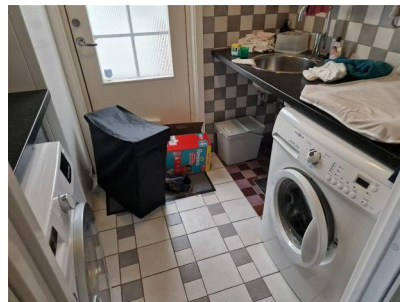
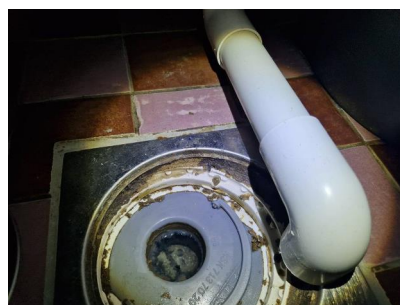
Skrivar till klämringen är för hårt dragna vilket medfört att klämringen är formförändrad.

Detta bedöms inte orsaka läckage.

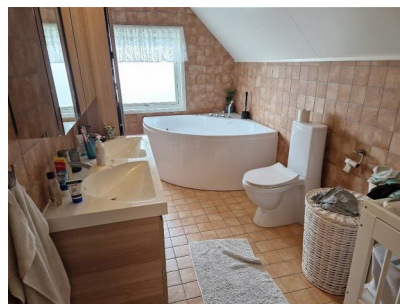
- Fönster är placerat vid duschzon.
- Hela golvytan lutar inte mot golvbrunnen då lågpunkter förekommer och vatten blir ståendes vid vattenbegjutning. Vid dusch/badzon är det golvfall.

Det är viktigt att skydda fönster mot vattenbegjutning för att förhindra skador i väggkonstruktionen.

Att vatten blir ståendes enligt ovan bedöms inte orsaka läckage och fuktskador.

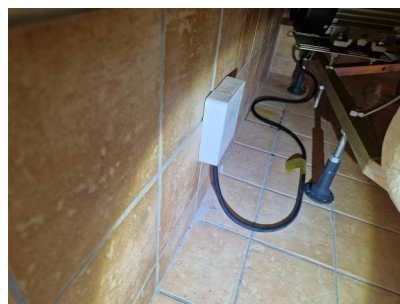
Kopplingsdosa bakom badkar är otät mot vägg.

Kontakta elektriker för en bedömning om åtgärd behöver vidtas.

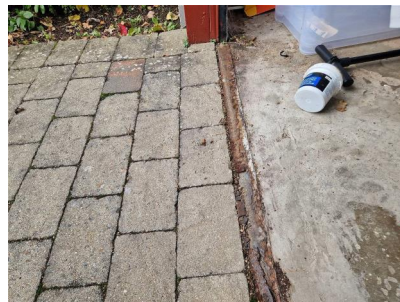
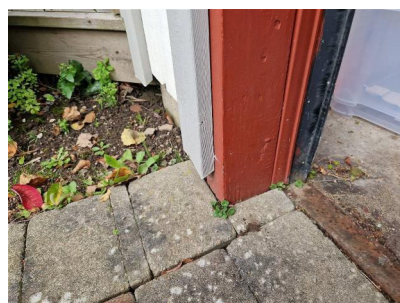
- Mindre rötskador finns i foder/salning intill garageport, dessa delar är placerade nedan marksten.

-För upplysning är garageportens tröskeljärn rostigt.

Byte av rötskadat material rekommenderas, det är även viktigt att skapa en droppmån mellan foder/salning och markytan.

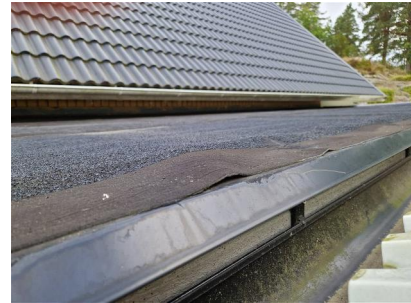
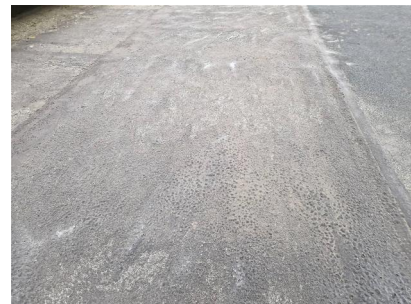
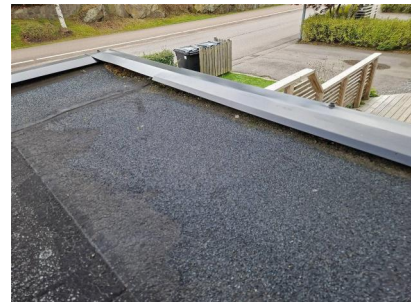
- Ytpappen är delvis äldre och har en sliten struktur.
- Ytpappen är otät vid fotplåt samt är ojämn.
- Vindskiveplåtar är bristfälliga.

Det rekommenderas att en takläggare kontaktas för omfattningen av en takomläggning.

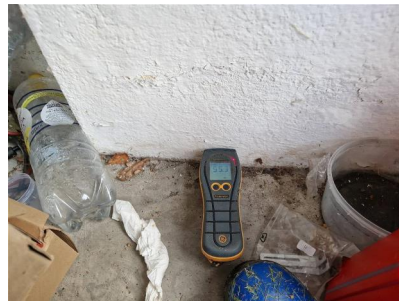
Intill garageporten är väggskiva fuktskadad i nederkant med förhöjd fuktindikation.

För orsak, omfattning och lämpliga åtgärder rekommenderas att en snickare kontaktas.
