# Besiktningsprotokoll

Försäkringsbesiktning för Anticimex Säljarförsäkrat

| Fastighetsadress:<br>Barrstigen 6 | |

| Besiktningsdatum:<br>2025-10-13 | Protokollnummer:<br>69317451 |

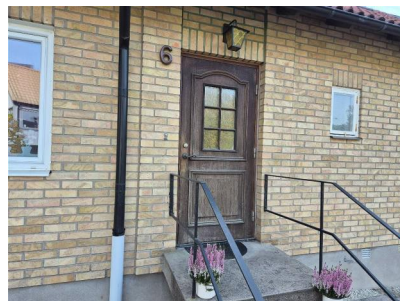
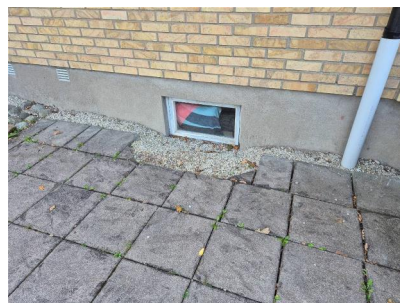
Dörr/källarfönster är i behov av målning/underhåll.

Där målningsbehov finns riskerar att få fukt- och rötskador på grund av sämre vattenavvisande förmåga.

För att öka livslängden rekommenderas målning och underhåll.

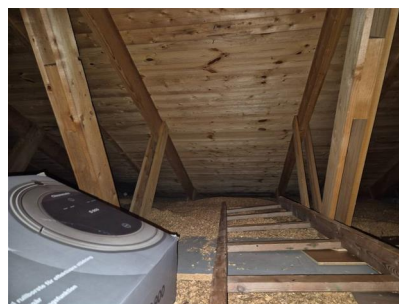
Inget att notera.

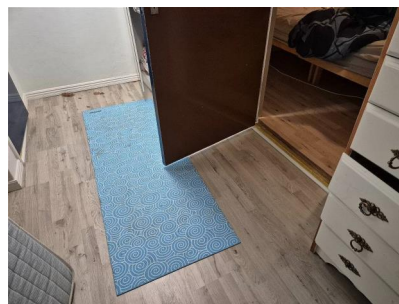
Vid kontroll av konstruktion uppmättes fuktvärden under kritisk nivå för mikrobiell tillväxt o ch normal lukt upplevdes. Kontroll utförd under tröskel.

Grundläggningen består av en betongplatta på mark utan underliggande isolering och med ett flytande golv i hall och uppreglat i sovrums. Källarens utvändiga fuktskydd är äldre.

Fuktkvoten uppmättes till 13 %.

Det finns risk för mikrobiell tillväxt om den relativa fuktigheten (RF) i den omgivande luften är över 75 %. I furuvirke motsvarar det en fuktkvot (FK) på 17 %.

Flytande och uppreglad golvkonstruktion riskerar att drabbas av fuktskador på grund av naturlig fuktpåverkan om fuktskyddet är bristfälligt utförd alternativt saknas. Fuktvandring kan ske från marken genom betongen till organiskt material genom så kallad kapillärsugning och diffusion, vilket kan leda till skador med lukt av mikrobiell karaktär.
