# Besiktningsprotokoll

Försäkringsbesiktning för Anticimex Säljarförsäkrat

| Fastighetsadress:<br>Solskensvägen 25 | |

| Besiktningsdatum:<br>2025-11-10 | Protokollnummer:<br>69374868 |

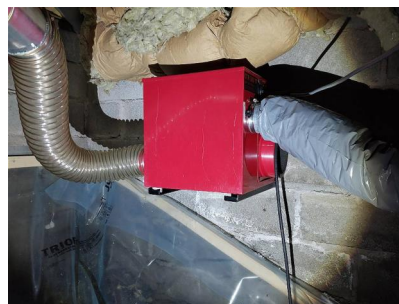
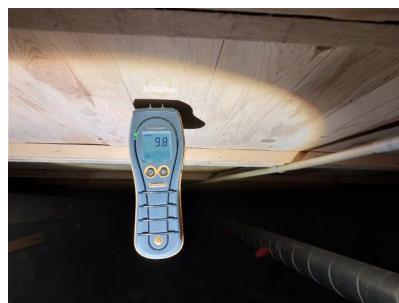
I krypgrunden finns en avfuktningssystem vilket är en beprövad och bra lösning för att säkerställa klimatet i denna typ av grundkonstruktion. Viktigt är att avfuktaren är i drift och att service utförs enligt föreskrivna intervall.

Tillväxt av mikroorganismer kan ske vid en relativ luftfuktighet (RF) om 75 % vilket motsvarar fuktkvoten (FK) 17 % i trämaterial. FK uppmättes i blindbotten till 9-10 %.

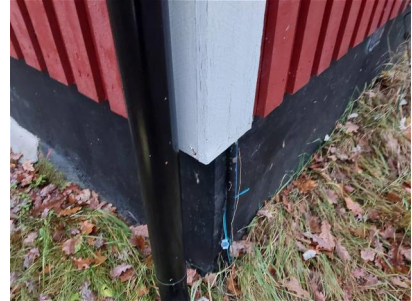
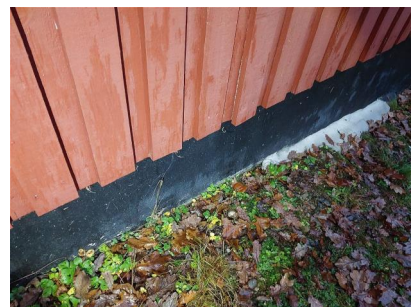
- Mindre rötskador noterades nedtill i knutbrädor. Även träpanel som vridit sig lite ur läge påträffades.

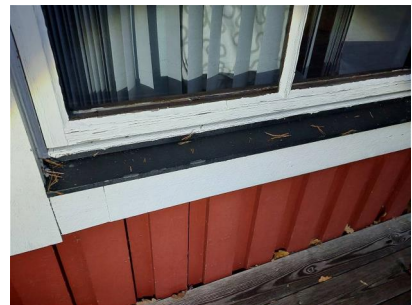
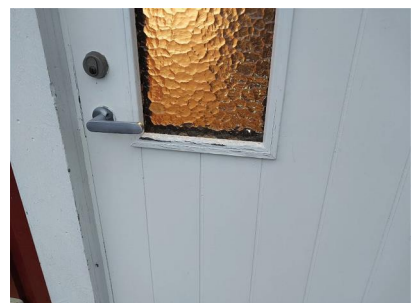
- Underhållsbehov förekommer.

Underhållsbehov innebär risk för rötskador.

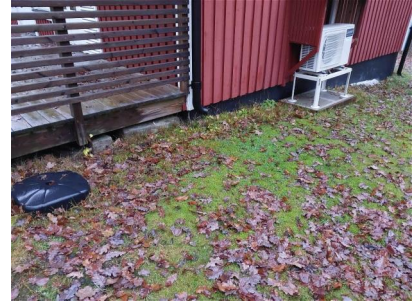
- Stuprören är inte anslutna till markledning.
- Mycket löv har ansamlats i hängrännorna.

Detta kan innebära fuktbelastning mot fasad, sockel och grundkonstruktion.

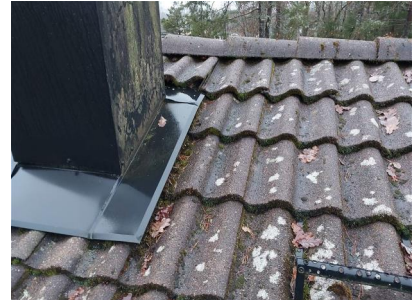
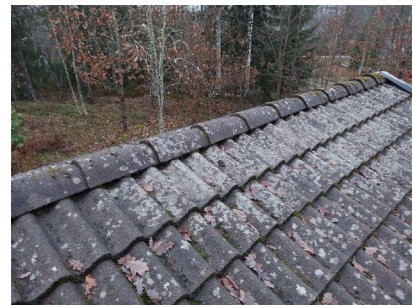
- Taktäckningen är ålderstigen.
- Mosspåväxt förekommer på takpannorna.
- Pannorna har sliten ytstruktur.
- Otätheter förekommer mellan pannor och plåtdetaljer.
- Nocktätning finns ej.
- Underlagstaket består av träfiberskivor utan papptäckning.

När ett tak åldrats och även andra brister finns föreligger risk för läckagerelaterade skador i läkt och underliggande konstruktioner.

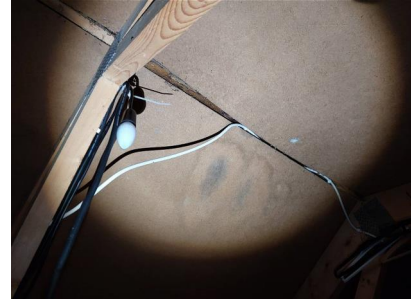
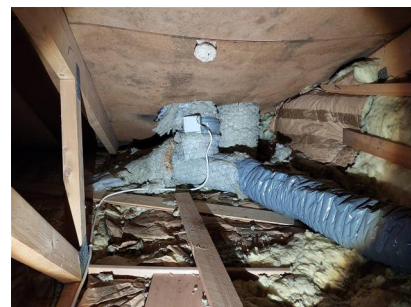
- Inläckage noterades vidnocken i det vindsutrymme som är beläget ovan entréhallen. Det finns även missfärgningar vid ventilationsgenomföringen i yttertaket.

Fuktkvoten i takstolarna uppmättes till 14-15 % vilket är under gränsvärde (17 %) för tillväxt av mikroorganismer.

Orsak och omfattning av läckage och eventuella följdskador kontrolleras lämpligen av entreprenör.

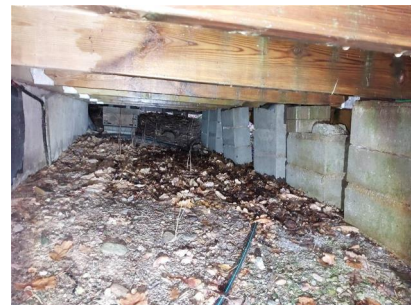
- Staplar av betongsten som hamnat snett noterades under altanen.

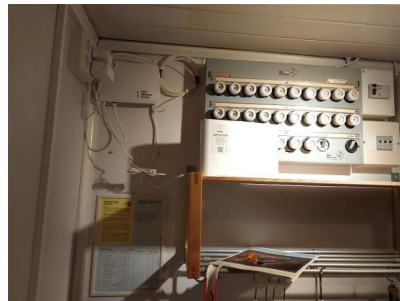
Elcentralen har gruppförteckning. Jordfelsbrytare finns. Inga avvikelser noterades vid stickprovsmässig funktionskontroll av jordade eluttag i kök.

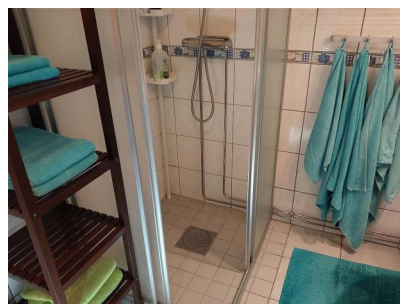
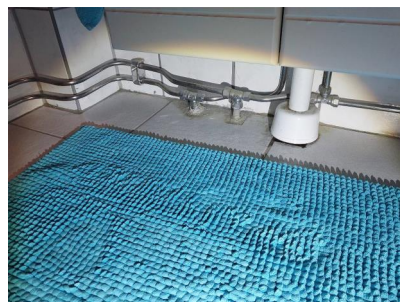
- Golvbrunnens tätskiktsanslutning sticker fram under klämringen vilket är en felaktig montering.
- Bristfälligt golvfall noterades vilket kan innebära att vatten blir kvarstående lokalt och behöver skrapas till brunnen.
- Rör genomföringar finns i golvet.
- Våtrumsläkten är placerad i ett utsatt läge i duschzonen.

När våtrum är utförda enligt äldre standard och dessutom försämras med tiden föreligger risk för fuktrelaterade skador.

Fuktindikering mot kakel och klinker som intermitterent vattenbegjuts är svårt att utföra då även det underliggande sättbruket kan ge utslag på instrumentet utan att skada föreligger. Fuktindikering har dock utförts i delar av utrymmet som ej vattenbegjuts samt i angränsande rum/konstruktioner utan avvikelser.

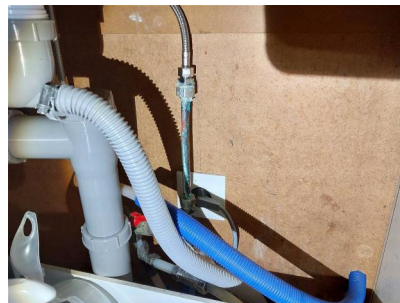
- Diskmaskinens avloppsslang är inte avlastningsförankrad och riskerar därav att släppa från sitt fäste.
- Ärgade rörkopplingar noterades i diskbänkskåpet.

Fuktindikering utan anmärkning.
