# Besiktningsprotokoll

Försäkringsbesiktning för Anticimex Säljarförsäkrat

| Fastighetsadress:<br>Konungsberg 417 | |

| Besiktningsdatum:<br>2025-11-03 | Protokollnummer:<br>69362854 |

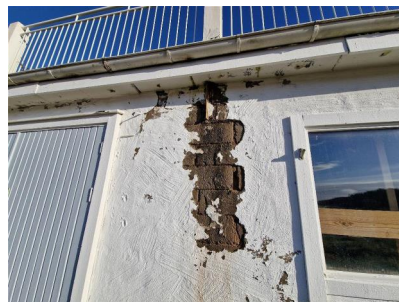
#### Utvändigt / Sockel

Skada förekommer i sockel på entrésida p.g.a. fuktbelastning från tak.

En fördjupad undersökning rekommenderas för att konstatera orsak och omfattning samt för förslag på åtgärd.

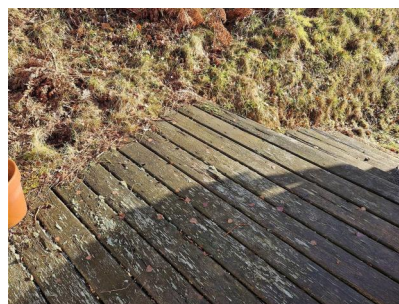
#### Utvändigt / Altan (bakre)

Altantrall är rötskadad.

Byte av altantrall och kontroll av underliggande konstruktioner rekommenderas.

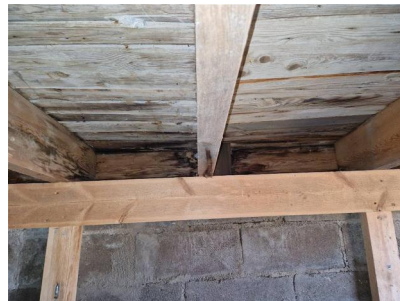
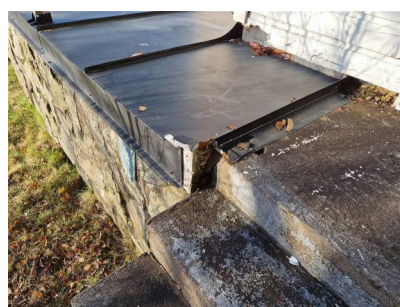
### Utvändigt / Balkong (falsad bandplåt) vid Veranda

- Fuktskador/Svackor noterades i underliggande konstruktion.
- Genomföringar till äldre stolpar är otäta med tecken på inläckage.
- Otätheter noterades mot trappa.

En fördjupad undersökning rekommenderas för att konstatera orsak och omfattning samt för förslag på åtgärder.

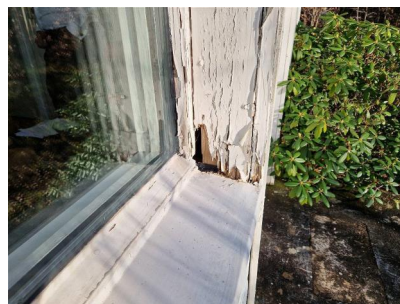
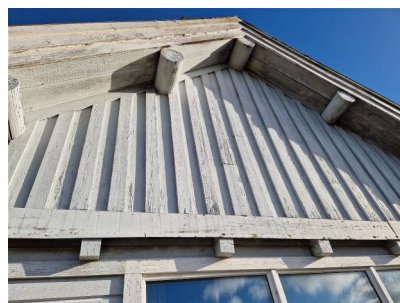
### Utvändigt / Fasad

- Fasadpanel är allmänt i behov av målning/underhåll.
- Lokala otätheter, rötskador samt torrsprickor förekommer allmänt, bland annat infästning av fönsterbleck och dörr/fasad vid Veranda.
- Fasadpanel på baksidan avslutas nära mark.

Risk för fuktrelaterade skador på grund av sämre vattenavvisande förmåga.

Kontakt rekommenderas med fackman för åtgärder och bedömning av bakomliggande och omkringliggande konstruktioner.

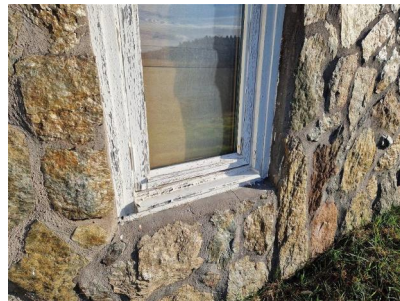
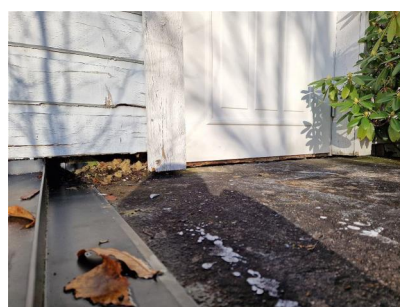
### Utvändigt / Dörrar och Fönster

- Dörrar och fönster är i behov av målning/underhåll.
- Isolerglasfönster är äldre.
- Tröskel till entrédörr Veranda är rötskadad och otät.

Risk för fuktrelaterade skador på grund av sämre vattenavvisande förmåga.

Kontakt rekommenderas med fackman för åtgärder och bedömning av bakomliggande konstruktioner.

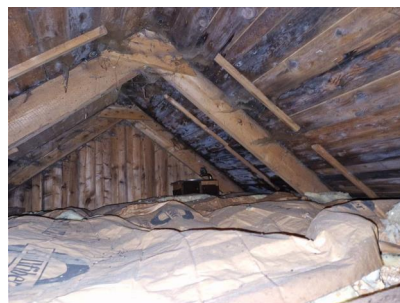
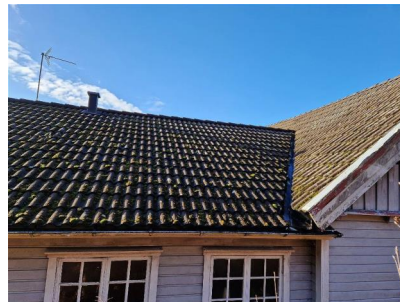
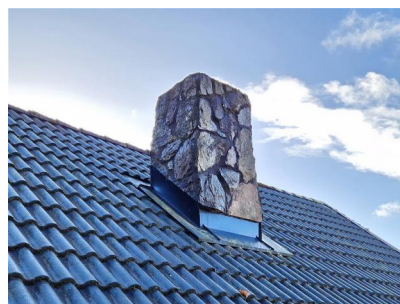
### Utvändigt / Nockvindar och Tak

- Mikrobiell påväxt, missfärgningar och fuktfläckar förekommer på underlagstak på båda vindarna.
- Vid fuktkvotmätning i underlagstaket uppmättes lokalt fuktvärden över kritisk fuktnivå för mikrobiell tillväxt.
- Luckor finns i takfot mot Veranda (entrésida) och tak i Sovrum 4.
- Taktäckningar är äldre och mosspåväxt förekommer.
- Plåt/Bleck saknas lokalt mot fasad-anslutning.
- Väderskydd/Plåthuvar saknas till skorstenar.
- Vindskivor är i behov av målning.
- Taken har av säkerhetsskäl besiktigats från mark då glidskydd/takstege saknas.
- Okänd taktäckning ovan Verksamhetsdel (främre veranda/uteplats).

Fuktkvoten i underlagstaket uppmättes till 16 - >28 %.

Kontakt rekommenderas med fackman/takläggare för vidare bedömning av orsaker och omfattning samt för förslag på åtgärder.

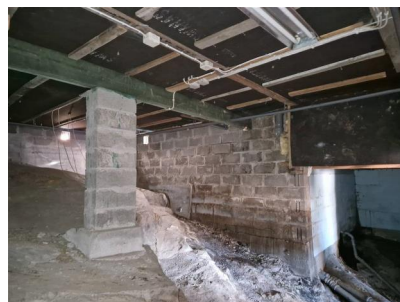
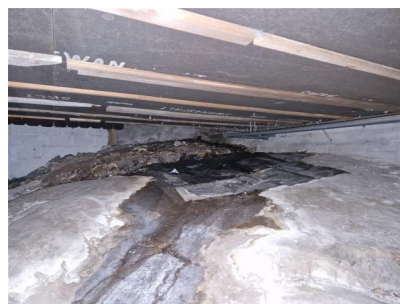
### Utvändigt / Krypgrund

- Kontroll av konstruktion utfördes genom okulär kontroll av och fuktkvotsmätning i blindbotten/bjälklag. Vid kontroll av konstruktion uppmättes fuktvärden över kritisk fuktnivå för mikrobiell tillväxt.
- Mikrobiell lukt upplevdes i utrymmet.
- Rötskyddsbehandlat trä förekommer i utrymmet.
- Vatteninträngningar förekommer från berggrunden/grundmurarna.
- Hyllkonstruktion av organiskt material har fuktskador.

Fuktkvoten uppmättes till 22 - 26 %. Risk för mikrobiell tillväxt föreligger om fuktkvoten överstiger 17 %.

En fördjupad undersökning rekommenderas för att konstatera orsak och omfattning av de förhöjda fuktvärdena och de fuktrelaterade skadorna/bristerna samt för förslag på åtgärder.

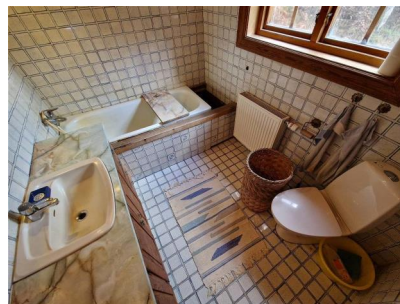
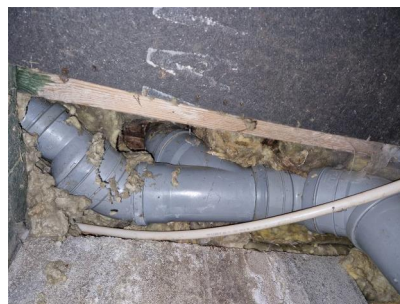
### Entréplan / Badrum och WC

- Utrymmet är av äldre standard i behov av renovering.
- Golvbrunnens klämring är lös.
- De keramiska plattorna är monterade mot äldre våtrumsmattor.
- Kakelplattor har lokalt släppt från underlaget vid badkaret.
- Rör genomföringar finns i golvet.
- Konstruktion runt badkaret är skadad.
- Avvikande lukt upplevdes i utrymmet.
- Fuktfläckar förekommer i taket vid ventilationsdon.
- Fuktfläckar noterades på isoleringsmaterial etc. från underliggande krypgrund.

Utrymmet är äldre och har passerat tiden för sin tekniska livslängd.

Kontakt rekommenderas med behörig våtrumsentreprenör för renovering. I samband med renoveringen bör omkringliggande konstruktioner kontrolleras för att upptäcka eventuella följdskador.

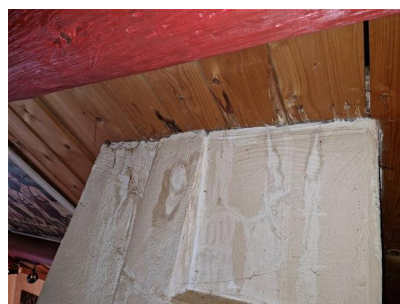
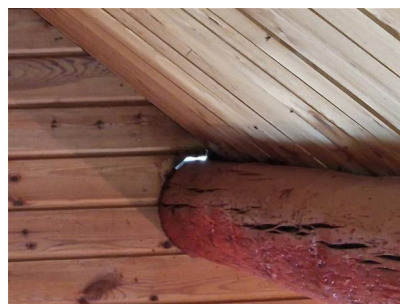
### Entréplan / Vardagsrum med loft

- Fuktfläckar/Rinnmärken noterades på taket, väggar och murstocken.
- Otätheter noterades ovan takstock.

Fuktfläckar kan bero på olika saker och kan vara tecken på tidigare eller pågående fuktskada/läckage.

En fördjupad undersökning rekommenderas för att konstatera orsak och omfattning.

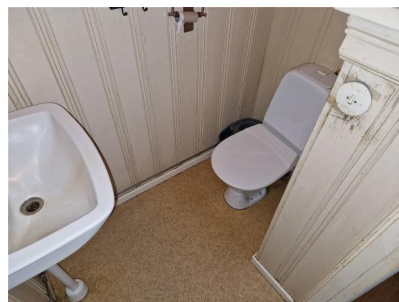
### Entréplan / Toalett

Utrymmet är av äldre standard.

Bristerna medför ökad risk för att vatten kan tränga ner i omkringliggande konstruktioner med fuktrelaterade skador som följd.

Vid fuktindikering som utfördes i utrymmet noterades inga förhöjda fuktindikationer.

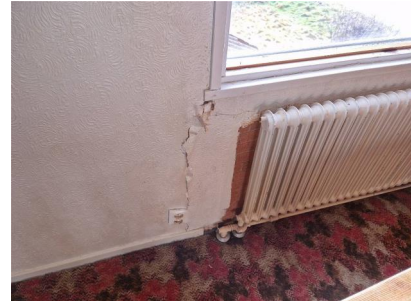
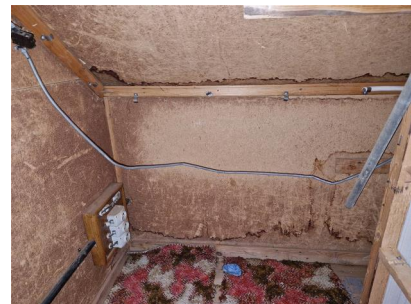
### Övre plan / Allmänt

Sprickor och släpp noterades i ytterväggar i Allrum och Sovrum samt fuktfläckar på väggar/tak i Sidoutrymmen.

En fördjupad undersökning rekommenderas för att konstatera orsak och omfattning.

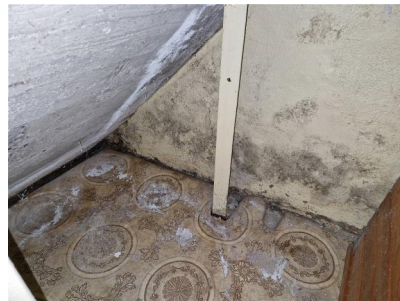
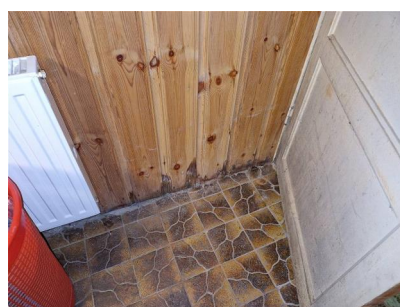
### Källarplan / Allmänt

- Utvändigt fuktskydd är äldre. Släpp och missfärgningar förekommer på grundmurarna.
- Klädd träpanel på grundmurar är fuktskadad i nederkant.
- Delar av betongplattan är klädd med tät plastmatta.
- Kontroll av golvkonstruktioner i Verkstad och Verksamhetsdel utfördes genom befintliga otäthter och lösa plankor. Vid kontroll av konstruktion uppmättes fuktvärden över kritisk fuktnivå för mikrobiell tillväxt och mikrobiell lukt upplevdes.

Grundläggningen består av en betongplatta på mark utan underliggande isolering och med mestadels uppreglade isolerade golv dikt an betongen. Grundmurar är mestadels klädda med invändiga träkonstruktioner. Dessa konstruktioner får ofta fuktelaterade skador på grund av naturlig fuktvandring. Fuktkvoten uppmättes till 18 - 27 %. Risk för mikrobiell tillväxt föreligger om fuktkvoten överstiger 17 %.

En fördjupad undersökning rekommenderas för att konstatera orsak och omfattning av de fuktelaterade skadorna och bristerna samt för förslag på åtgärder.

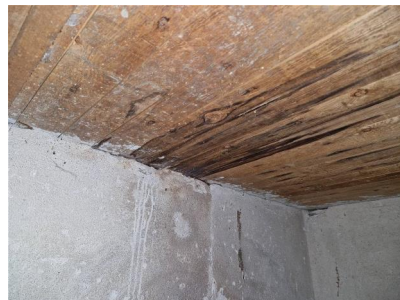
### Källarplan / Allrum/Vedförråd

- Fuktfläckar noterades i taket.
- Delar av ytorna var inte besiktningsbara p.g.a. vedförvaring.

Fuktfläckar kan bero på olika saker och kan vara tecken på tidigare eller pågående fuktskada/läckage.

En fördjupad undersökning rekommenderas för att konstatera orsak och omfattning.

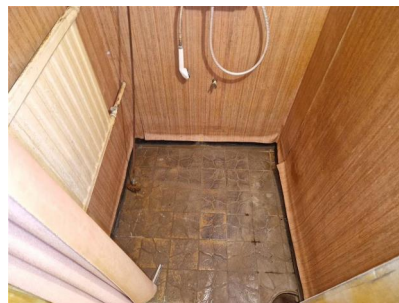
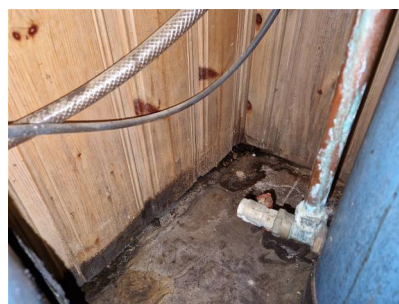
### Källarplan / Dusch

- Utrymmet är av äldre standard och i behov av renovering.
- Golvbrunnen är av gjutjärnstyp och är rostangripen.
- Väggbeklädnaden har släppt från underlaget samt väggkonstruktion är skadad.
- Rörgenomföringar finns i väggen.

Utrymmet är äldre och har passerat tiden för sin tekniska livslängd.

Kontakt rekommenderas med behörig våtrumsentreprenör för renovering. I samband med renoveringen bör omkringliggande konstruktioner kontrolleras för att upptäcka eventuella följdskador.

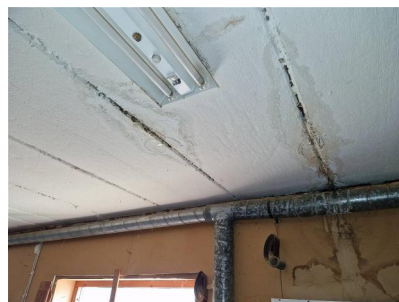
### Källarplan / Versamhetsdel

Läckage förekommer från taket.

En fördjupad undersökning rekommenderas för att konstatera orsak och omfattning.

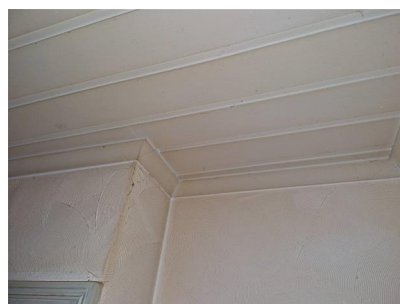
### Hela Huset / Allmänt

Lukt av cigaretttrök och missfärgningar av nikotin förekommer allmänt.

Kontakt rekommenderas med saneringsfirma för vidare bedömning och åtgärd.

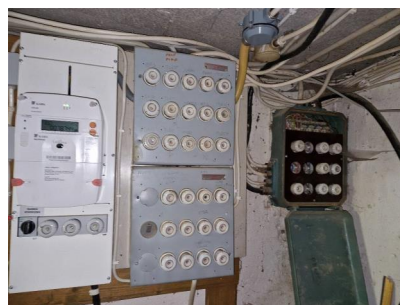
### Hela Huset / El

- Elanläggningen/-installationer i huset är mestadels äldre.
- Jordfelsbrytare finns inte och förteckning över elcentraler är ofullständig. Enstaka säkringshuvar saknas.
- Matplats med blandad jordade och ojordade vägguttag, vilket inte är tillåtet.
- Äldre trefasuttag i metallutförande finns i verksamhetsdel, vilket ökar risken för personskador.
- Vid stickprovsvis funktionskontroll av jordade eluttag i kök och våtutrymmen noterades inga avvikelser.

Äldre elanläggningar och elkablar är en säkerhetsrisk som kan orsaka både personskador och brand. Det är inget krav att hus byggda före år 2000 ska ha jordfelsbrytare. Jordfelsbrytaren minskar dock risken för personskador och brand orsakade av elanläggningen.

Kontakt rekommenderas med elektriker för kontroll och åtgärd.

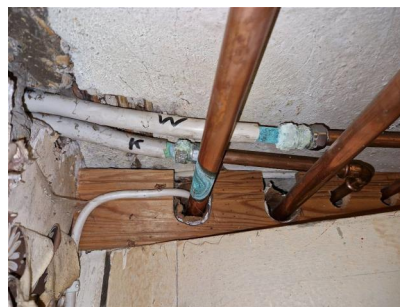
- Ärgade kopplingar noterades allmänt.
- Avloppsstammar är delvis av gjutjärnstyp.
- Husets tappvatten-, avlopps- och värmeledningssystem är äldre.

Detta behöver inte betyda att systemen har några allvarliga brister, men systemen kan ha nedsatt funktion/brister på grund av sin ålder, vilket i värsta fall kan leda till läckage som delvis redan inträffat.

Kontakt rekommenderas med fackman för kontroll och eventuella åtgärder av tappvatten-, avlopps- och värmeledningssystem.
