# Besiktningsprotokoll

Försäkringsbesiktning för Anticimex Säljarförsäkrat

| Fastighetsadress:<br>Torp 14 | |

| Besiktningsdatum:<br>2026-02-05 | Protokollnummer:<br>69527411 |

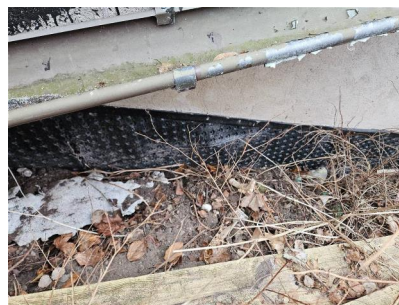
Utvändigt fuktskydd ligger oskyddat ovan mark.

Risk finns att det utvändiga fuktskyddet skadas och funktionen försämras.

Fuktuppsug och puts/färgsläpp finns på sockeln.

Noterade brister innebär risk att fukten sprider sig till kringliggande konstruktioner.

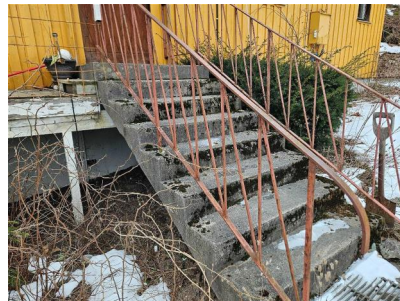
Trappan är motgjuten mot huset.

Eftersom trappan är motgjuten mot huset finns risk att vatten tränger in i anslutande konstruktioner vilket i sin tur kan leda till fuktrelaterade skador.

Trappan påvisar tydligt ålders slitage så som frostsador och mosspåväxt med mera.

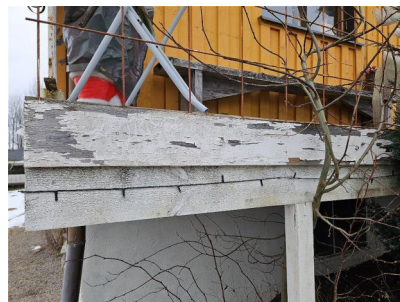
Altanräcke och träkonstruktioner är i behov av målning/underhåll.

Mindre rötskador finns längs ändträ och trallgolv.

Vi rekommenderar att du utför förebyggande underhåll av altanen träkonstruktioner.

I samband med ommålning rekommenderas att de rötskadade träkonstruktionerna byts ut.

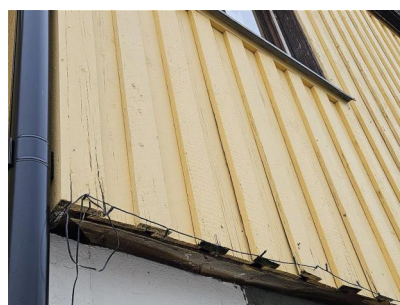
Enstaka panelbrädor har mindre rötskador.  
Fasadpanelen är i behov av förebyggande underhåll och målning.

För att öka livslängden på fasadbeklädnaden rekommenderas förebyggande underhåll och målning.

I samband med ommålning rekommenderas att de rötskadade panelbrädorna byts ut.

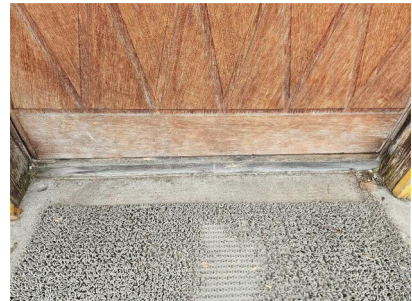
Dörr är i behov av målning/underhåll.

Tröskelbleck saknas entrédörrar.

För att öka livslängden på dörr rekommenderas förebyggande underhåll och målning.

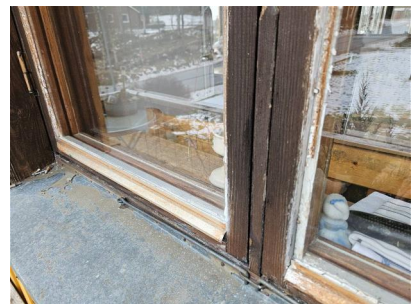
Fönster (2-glas kopplade) är i behov av förebyggande underhåll och målning.

För att öka livslängden på fönster rekommenderas målning och underhåll.

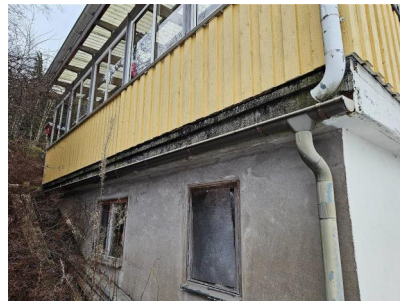
Hängränna längs garage är placerad i fel nivå gentemot takkonstruktion.

Längs skarvar/övergångar hängrännor finns otätheter.

Stuprör är bristfälligt förankrade.

Noterade brister innebär risk att regnvatten svämmar över vilket i sin tur kan leda till fuktskador på fasad och sockel.

Kan med fördel åtgärdas vid framtida planerat förebyggande underhåll/renovering.

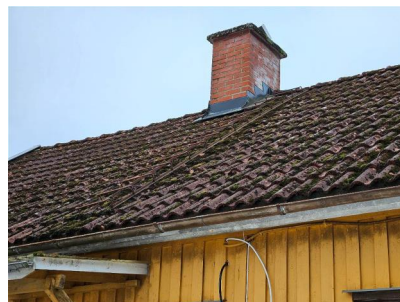
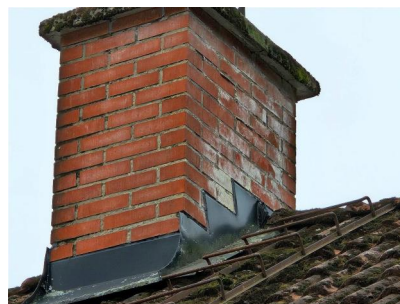
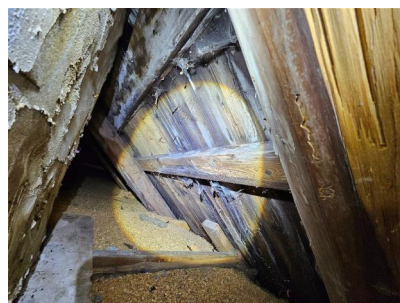
Yttertaket är äldre och i behov av renovering.

Riklig mosspåväxt noterades längs takpannor.

Murstock har fukt/frost påverkan saknar täckande väderskydd (plåtning).

Taket är äldre och har passerat tiden för sin tekniska livslängd. Vilket har föranlett till fuktgenomslag längs underlagstak vind och murstock.

Fuktkvoten uppmättes till 14-19 % längs underlagstak.

Risk för mikrobiell tillväxt föreligger om fuktkvoten överstiger 17%.

Rikligt med spillning/spår ifrån skadedjur, gnagare (möss, sork) noterades längs vindsbjälklaget. Rekommenderas att det yttre skalskyddet tätas/åtgärdas vid takrenovering.

Kontakta en fackman/tak för en planerad renovering. I samband med renoveringen bör omkringliggande konstruktioner kontrolleras för att upptäcka eventuella följdsador.

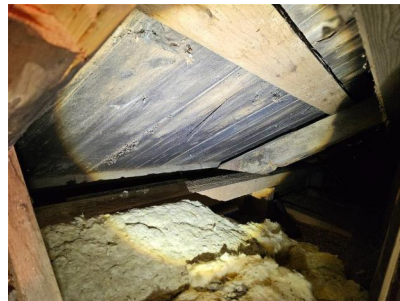
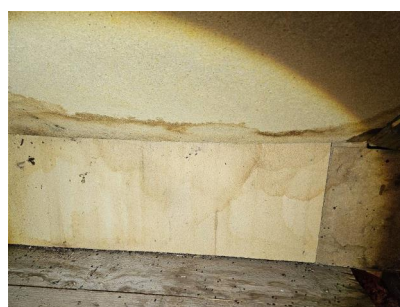
Underlagstaket har fuktfläckar och missfärgningar.

Noterade brister kan bero på olika saker, och kan vara ett tecken på en tidigare eller ett pågående läckage.

Vi rekommenderar att en fackman/tak kontaktas för kontroll/åtgärder (fördjupad undersökning för att bedöma orsak och omfattning).

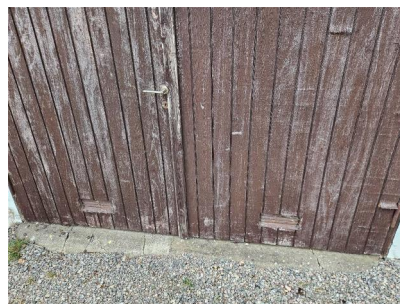
Garageportar till hobby verkstad/maskinhall har åldersrelaterade skador.

De upptäckta skadorna kan bero på olika saker, exempelvis bristfälligt underhåll, målning, skruvar och beslag etc.

Vi rekommenderar att en fackman/garage portar kontaktas för kontroll/åtgärder (planerat byte).

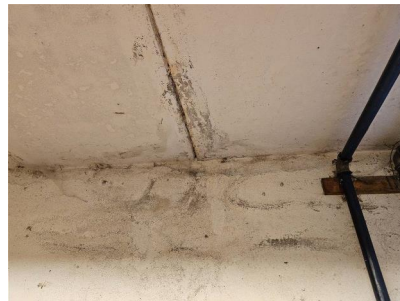
Längs tak/vägg vinkel finns fuktfläckar

Den upptäckta fuktfläckarna kan vara ett tecken på en tidigare eller en pågående fuktskada.

Vi rekommenderar att en fördjupad undersökning för att bedöma orsak och omfattning.

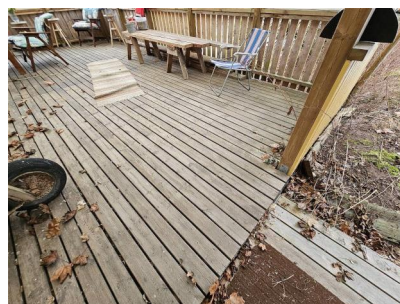
Taket/tätskiktet under terrass kunde inte besiktigas i sin helhet då tät skruvad trallen döljer takets yta (ovan tillbyggt garage).

Mellan springorna noterades att underliggande ströläkt vilar dikt tätskiktet utan tillsatt skydd mot friktion/skav.

Vi rekommenderar att vid framtida planerade renoveringar demontera trätrallen och för att underlätta framtida kontroll/åtgärd, dela upp trallen i mindre sektioner.

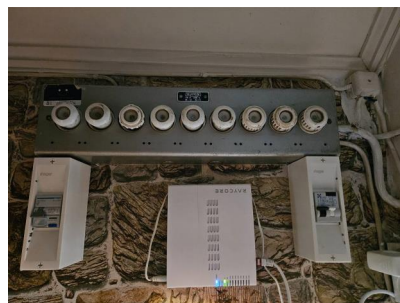
Elanläggningen i huset är generellt av äldre datum.

Äldre elanläggningar och elkablar är en säkerhetsrisk som kan orsaka både personskador och brand.

Vid gruppcentralen finns jordsfelsbrytare installerade, dock saknas förteckning till vilka delar som omfattas av dessa.

Kontakta en elektriker för kontroll och åtgärd.

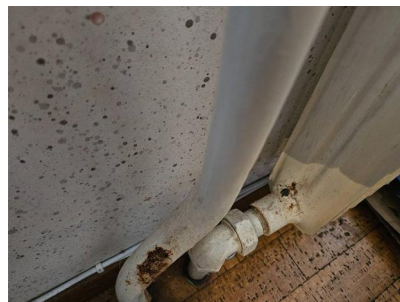
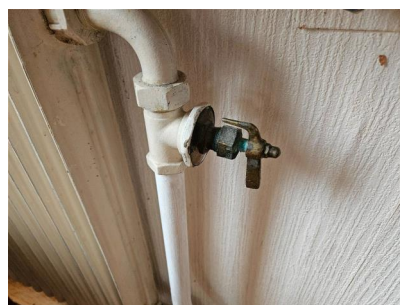
Husets rör-/värmeledningssystem är äldre.

Detta behöver inte betyda att systemen har några allvarliga brister, men äldre rör-/värmeledningssystem kan ha nedsatt funktion/brister på grund av sin ålder, vilket i värsta fall kan leda till läckage.

Vid besiktningen noterades av flertal radiatorer var helt kall ställda, vilket kan vara tecken på brister i cirkulation i systemet.

Vi rekommenderar att en fackman kontaktas för att kontrollera husets rör-/värmeledningssystem samt för att hjälpa er med eventuella åtgärder.

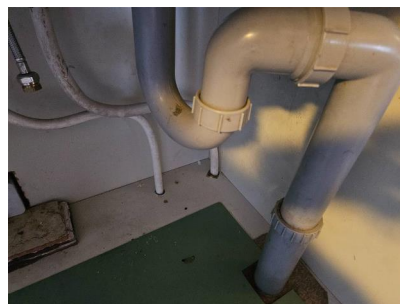
Fuktskydd saknas i botten av diskbänksskåp och under vitvaror (kyl/frys).

Utan fuktskydd är det svårt att upptäcka läckage från rörledningar. Vatten kan då tränga in i omkringliggande konstruktioner och orsaka fuktskador.

För att upptäcka eventuella läckage, installera ett fuktskydd, alternativt fuktsensor/larm.

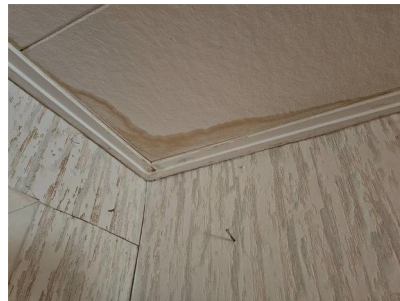
Innertaket har fuktfläckar i anslutning till murstocken.

Fuktfläckar kan bero på olika saker, och kan vara ett tecken på en tidigare eller en pågående fuktskada.

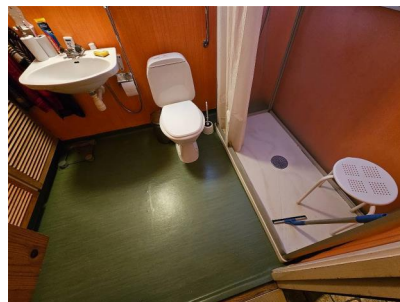
Våtutrymmet har äldre yt-/tätskikt och utförande.

Utrymmet är äldre och har passerat tiden för sin tekniska livslängd.

Golvbrunn var ej besiktningsbar pga. installation duschkabin.

Dock har "riskerna" minskats då duschkabin har installerats istället för tidigare badkar. Varvid det rekommenderas att duschkabin fortsätts att brukas tills en planerad helrenovering utförs av utrymmet med hjälp av behörig våtrumsentreprenör.

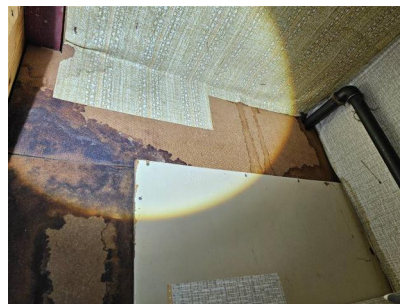
Väggen har fuktfläckar/missfärgning runt/under rör till det äldre expansionskärlet.

Fuktfläckar kan bero på olika saker, och kan vara ett tecken på en tidigare eller en pågående fuktskada.

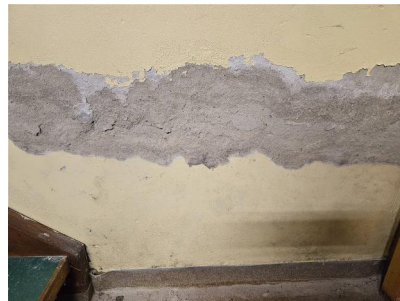
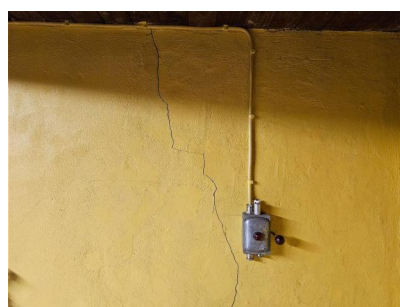
Puts- och färgsläpp finns på källarväggar.

Puts- och färg som släppt från underlaget invändigt på källarytterväggarna är ett tecken på att källarens utvändiga fuktskydd inte längre fungerar tillfredsställande.

Sprickor finns längs mittre källarväggar (sättningskaraktär).

För att åtgärda detta måste källarens utvändiga fuktskydd förbättras.

Rekommenderas att åtgärdas vid framtida planerade renoveringar.

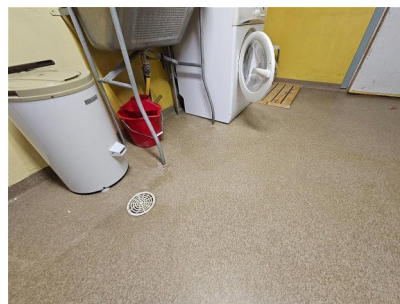
Golvbeläggning har släppt från underlaget vid/runt golvbrunn (gjutjärn) och längs grundmur (vilket bedöms vara av normal åldersrelaterade karaktär). Vid direkt fuktindikering runt golvbrunn uppmättes avvikande fuktindikationer (området där tätskikt/mattan har släppt).

Eftersom funktionen, som innebär att ytskiktet/tätskiktet ska vara vattentätt, kan vara nedsatt finns en ökad risk att vatten tränger igenom ytskiktet/tätskiktet med vattenskador i omkringsliggande konstruktioner som följd.

Vi rekommenderar att en behörig fackman/våtrum kontaktas för en planerad renovering som säkerställer framtida funktion och fuktsäkerhet. Vid den planerade renoveringen ska anslutande konstruktioner kontrolleras (fördjupad undersökning för att bedöma orsak och omfattning).
