# Besiktningsprotokoll

Försäkringsbesiktning för Anticimex Säljarförsäkrat

| Fastighetsadress:<br>Tant Gredelins väg 14 | |

| Besiktningsdatum:<br>2026-02-09 | Protokollnummer:<br>69534390 |

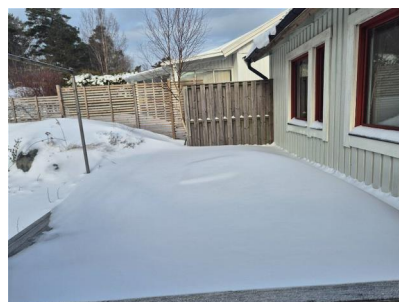
- Altanen är snötäckt vid besiktningstillfället.

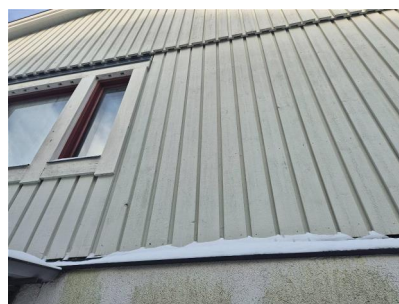
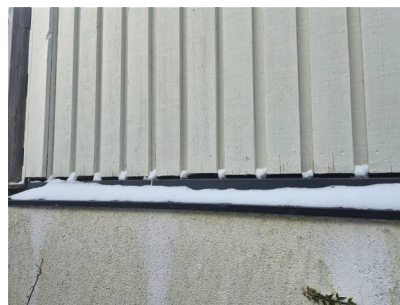
- Träfasad är i behov av målning/underhåll och det noteras lite torrsprickor i nederkant. Det behövs även spikas in de spik som har vandrat ut.

Fasadbeklädnad och träkonstruktioner där målningsbehov finns riskerar att få fukt- och rötskador på grund av sämre vattenavvisande förmåga. För att öka livslängden på fasadbeklädnaden rekommenderas målning och underhåll.

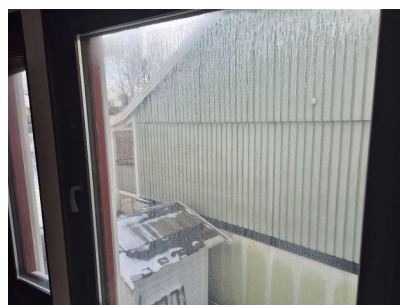
- Isolerglasen är äldre och några är punkterade (missfärgade/imma mellan rutorna).
- Enstaka fönster är svårmanövrerat.

Isolerglas som är punkterade tyder på att tätningen mellan rutorna är bristfälliga.

Kontakta glasmästare för åtgärdsförslag och bedömning av omfattningen av ett eventuellt fönsterbyte.

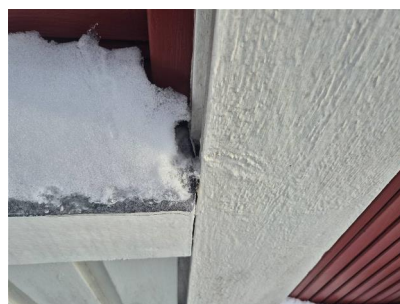
- Fönsterbleck är otäta vid infästningar och inte infällda i smygen.

Eftersom fönsterblecken är otäta finns risk att vatten rinner in i väggen vilket i sin tur kan leda till fuktskador i väggkonstruktionen.

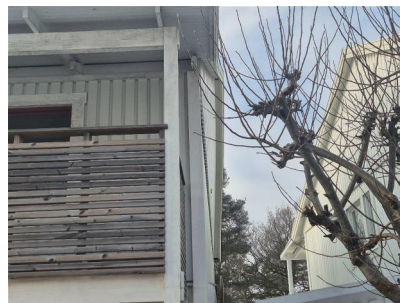
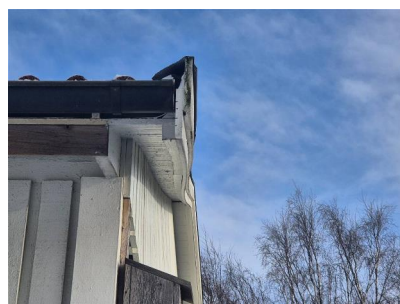
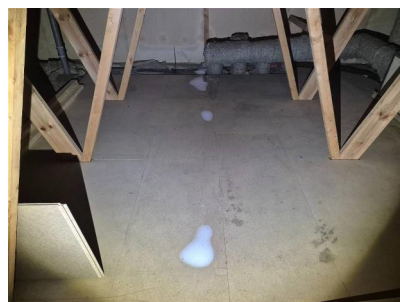
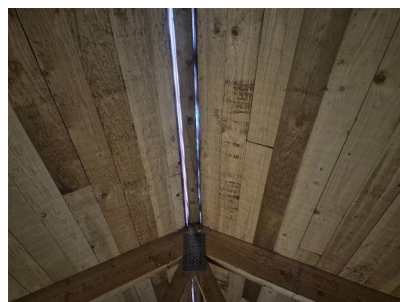
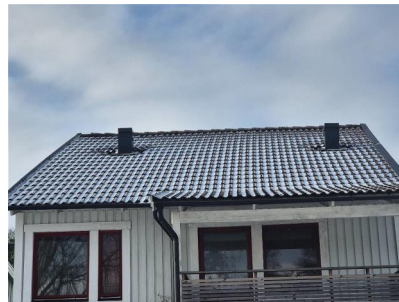
- Takstolarna står snett vilket bidrar till att taket lutar mot norr.
- I vindsutrymmet ligger det lite snö i mittgången då det saknas nocktätning.
- Yttertaket är äldre.

Yttertaket är av säkerhetsskäl endast besiktigat från marken då det inte finns några steg på taket och delar av taket är snötäckt.

För att bedöma orsak och omfattning av ovannämnda brister rekommenderas att en fördjupad undersökning utförs.

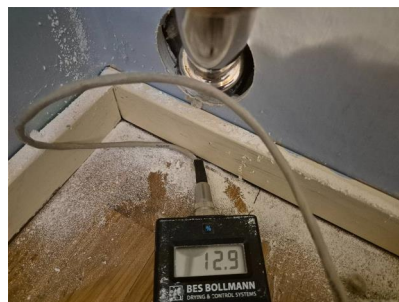
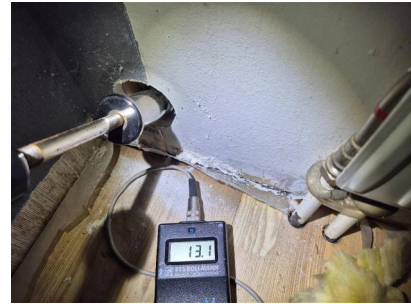
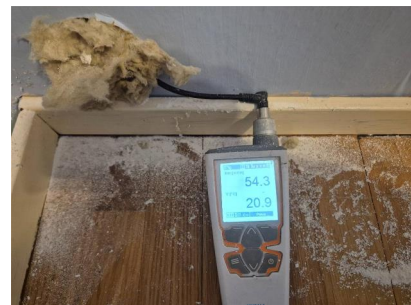
- Vid kontroll av konstruktion uppmättes fuktvärden under kritisk nivå för mikrobiell tillväxt och normal lukt upplevdes.

Kontroll av konstruktion utfördes med provhål i väggar i Rum och Vardagsrum.

Fuktkvoten uppmättes till 13 %, den relativa fuktigheten uppmättes till 54 % och en normal lukt kunde kännas i golv/vägg vinkel.

Källargrundmurar med påreglade isolerade ytterväggar.  
Risk för mikrobiell tillväxt föreligger om den relativa fuktigheten (RF) i den omgivande luften är över 75 % vilket i furuvirke motsvarar en fuktkvot (FK) på 17 %.

Befintlig påreglad vägg och eventuella väggsyllar riskerar att drabbas av fuktskador på grund av naturlig fuktpåverkan. Detta i sin tur kan leda till mikrobiella skador (angrepp av mikroorganismer) som kan resultera i att mikrobiell lukt sprids till boendemiljön. Om regler/syllar är tryckimpregnerade kan även en kemisk lukt förekomma.

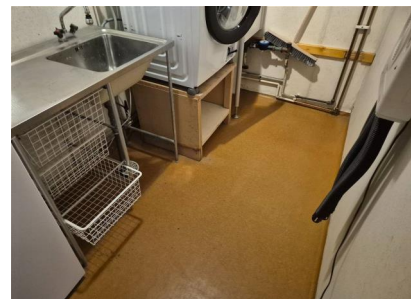
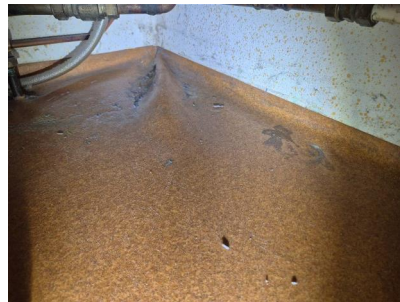
- Tvättstugan är äldre.
- I ytterhörn har golvbeklädnaden släppt från underlaget.

Eftersom funktionen, som innebär att utrymmet ska vara vattentätt, kan vara nedsatt finns en ökad risk att vatten tränger igenom ytskiktet/tätskiktet med vattenskador i omkringliggande konstruktioner som följd.

Fuktindikering i utrymmet gav inga förhöjda fuktindikationer.

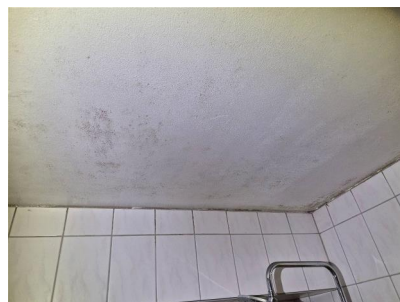
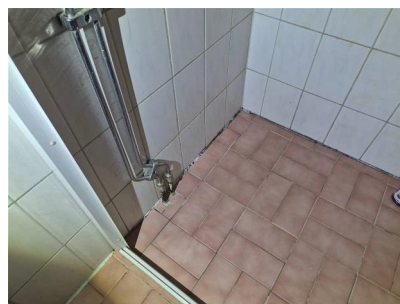
- Mikrobiell tillväxt finns i taket ovanför dusch, troligtvis orsakat av bristfällig frånluft och bör gå att tvättas bort.
- Rörgenomföringar finns i golvet.
- Våtrummet är äldre.

Eftersom funktionen, som innebär att utrymmet ska vara vattentätt, kan vara nedsatt finns en ökad risk att vatten tränger igenom ytskiktet/tätskiktet med vattenskador i omkringliggande konstruktioner som följd.

Normala fuktvärden indikerades mot klinker/kakel.

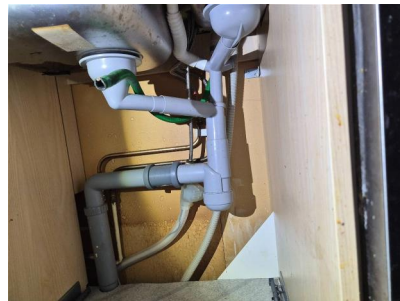
- Fuktskydd saknas i diskbänksskåp.
- Avloppslang från diskmaskinen är inte fastsatt i bakkant av diskbänken.

Utan fuktskydd är det svårt att upptäcka läckage från rörledningar. Vatten kan då tränga in i omkringliggande konstruktioner och orsaka fuktskador.

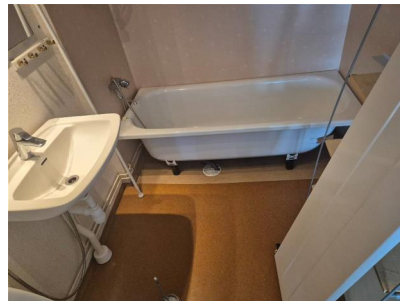
- Golv-/ och väggbeklädnaden utanför duschzon är äldre.
- Golvbrunnen är inte utbytt i samband med att golvbeklädnaden lokalt bytts ut.
- Klämringen är lös.

Eftersom funktionen, som innebär att ytskiktet/tätskiktet ska vara vattentätt, kan vara nedsatt finns en ökad risk att vatten tränger igenom ytskiktet/tätskiktet med vattenskador i omkringliggande konstruktioner som följd.

Fuktindikering i utrymmet gav inga förhöjda fuktindikationer.
