# Besiktningssprotokoll

Försäkringsbesiktning för Anticimex Säljarsförsäkrat

Fastighetsbeteckning: Stuveryr 1:34	
Fastighetsadress: Stuveryr 1	
Postnummer: 458 92	Ort: Färgelanda

Besiktningdatum: 2026-03-24	Protokollnummer: 69613638
Temperatur: 3 °C	Väderlek: Regn
Tekniker: Mikael Lindgren	
E-post: mikael.lindgren@anticimex.se	
Kontor: Uddevalla	
Närvarande: Fastighetsägare

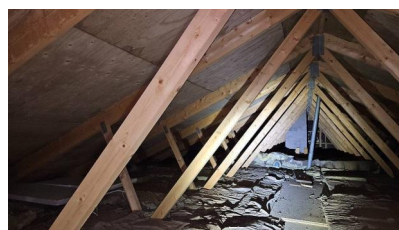
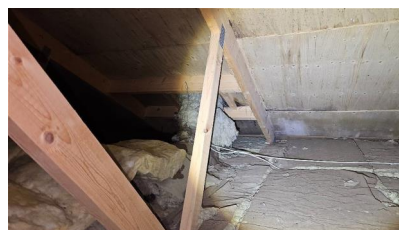
Underlagstaket består av träfiberskivor.

- Otätheter och mindre missfärgningar på skivor förekommer i anslutning vid genomföringar.

Eftersom underlagstaket består av träfiberskivor utan yttre täckning av papp under takbeklädnaden, finns risk vid ogynnsam väderlek att regnvatten/snö tränger in vid genomföringar med läckage på vindsutrymmet som följd. Med tiden kan även träfiberskivorna drabbas av fuktskador.

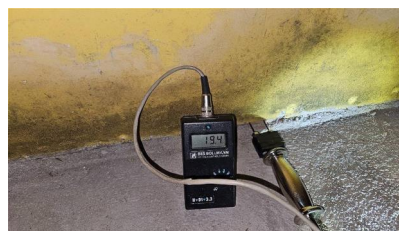
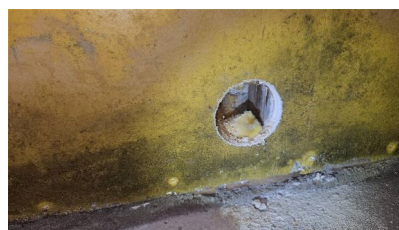
Golven i källaren ligger till största delen på ett flytande golv med olika ytskikt utan golvreglar. Kontroll har utförts via springor intill trösklar.

Grundläggningen består av en betongplatta på mark utan underliggande isolering och med ett flytande golvspånskiva på cellplast isolering.

Fuktvandring kan ske från marken genom betongen till organiskt material genom så kallad kapillärsugning och diffusion, vilket kan leda till skador med lukt av mikrobiell karaktär.

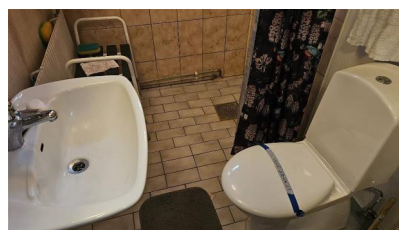
🔍 Utrymmet är i behov av renovering.  
- Golv ytskiktet av klinker har släppt från underlaget.

Allvarliga brister finns i utrymmet vilket kan leda till fuktskador i bakomliggande och intilliggande konstruktioner.

Vi rekommenderar en fördjupad undersökning för att bedöma orsak och omfattning.

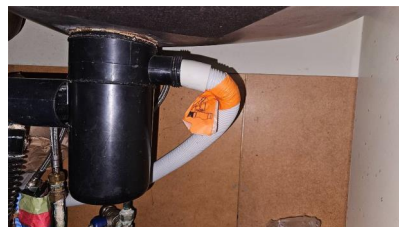
🔍 Anslutningarna i diskbänkskåpet har brister.  
- Avloppsslangen från diskmaskinen är bara intryckt i avloppsröret under diskbänken.

Slangar/kopplingar/slangklämmor inte är fast monterade, vilket i sin tur kan leda till läckage och fuktskador.

Vi rekommenderar att du kontaktar en fackman för kontroll och åtgärd.

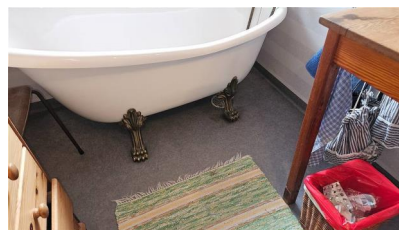
Golvbrunnen är inte utbytt i samband med renovering.

Risk finns att det nya tätskiktet inte har kunnat anslutas till golvbrunnen på ett riktigt sätt, vilket kan leda till fuktskador i omkringliggande konstruktioner.
