# Besiktningsprotokoll

## Försäkringsbesiktning för Anticimex Säljarförsäkrat

| Fastighetsadress:<br>Kyrkebyn 74 | |

| Besiktningsdatum:<br>2026-07-27 | Protokollnummer:<br>69811136 |

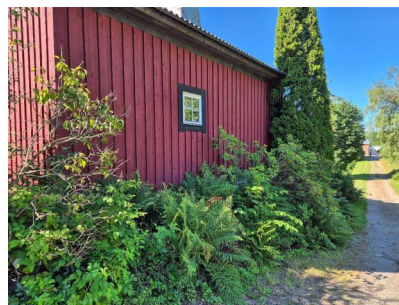
- Marken lutar delvis mot byggnaden.
- Växter finns i anslutning till grundmurar.

Detta kan medföra en ökad fuktbelastning mot grundmurar/fasad, vilket kan resultera i fuktelaterade skador. Växternas rötter kan även skada grundmuren och sätta dräneringsledningen ur funktion.

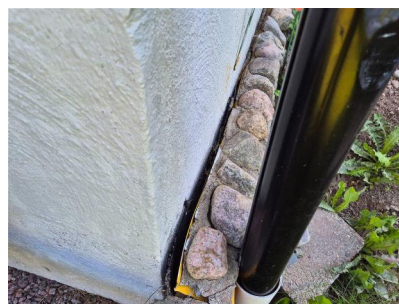
- Det utvändiga fuktskyddet är delvis synligt ovan mark och otätheter förekommer mellan täcklist och grundmur.
- Luftvärmepumpens utedel saknar underliggande avrinningsplåt och kondensvatten leds inte bort från husgrunden.

Bristerna medför ökad risk för att vatten kan tränga in i anslutande konstruktioner, vilket kan resultera i fuktelaterade skador.

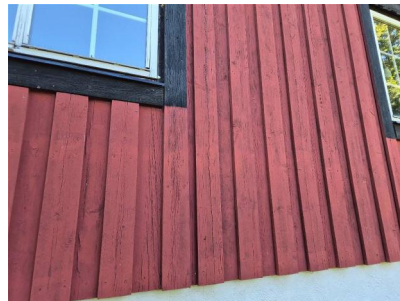
Fasadpanel är i behov av målning/underhåll.

Risk för fuktrelaterade skador på grund av sämre vattenavvisande förmåga.

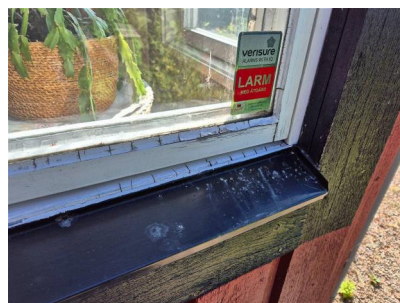
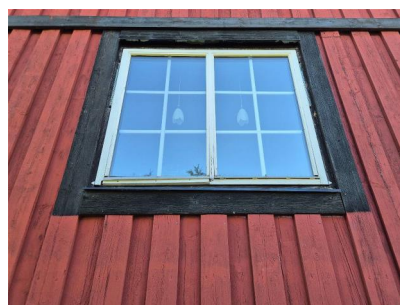
- Fönster är i behov av målning/underhåll.
- Rötskador noterades, främst vid Veranda men även Vardagsrum där fönster är skadat/lagat.
- Fönsterbleck är delvis otäta mot foder samt otätheter förekommer lokalt vid fönster/salning.

Risk för fuktrelaterade skador på grund av sämre vattenavvisande förmåga.

Kontakt rekommenderas med fackman för vidare bedömning av skadade fönster och eventuella bakomliggande skador samt för förslag på åtgärder.

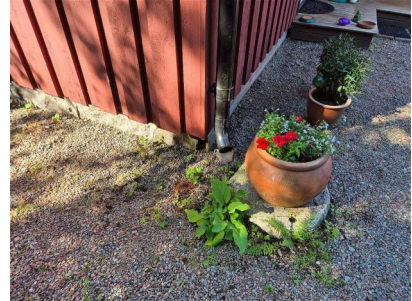
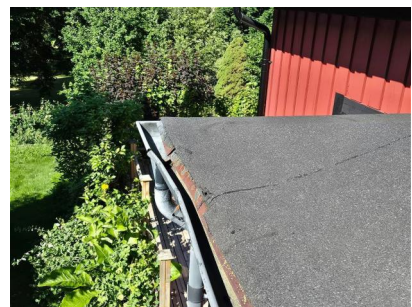
- Stuprör är inte anslutna till markledning och avslutas intill grundläggningen.
- Falsen på stuprören är vända mot fasaden.
- Hängränna vid Veranda är lokalt skadad.

Detta kan medföra en ökad fuktbelastning mot grundläggningen vilket kan resultera i fuktrelaterade skador.

Falsen på stuprören kan med fördel vändas ut från fasaden för att lättare se skador/läckage.

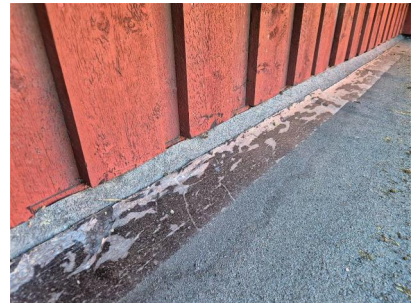
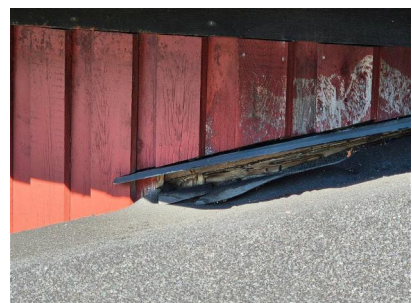
- Papptaktäckning ovan entré är äldre och är bristfälligt skarvad samt otät mot fasader. Omkringliggande plåt har rostangrepp.
- Papptaktäckning ovan Veranda är otät mot fasad. Takfotsplåt har rostangrepp.

Bristerna kan leda till fuktrelaterade skador i omkringliggande och underliggande konstruktioner.

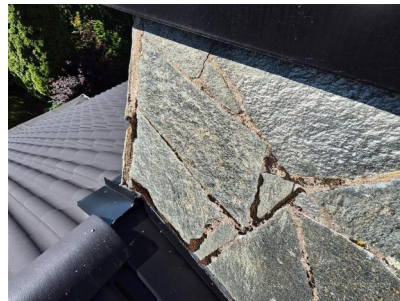
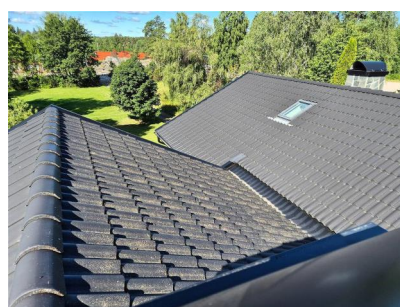
- Stentäckning på skorsten har mosspåväxt i fogar samt otätheter noterades mot nederbeslag.
- Taket har av säkerhetsskäl besiktigats från mark och takstege.

Risk för fuktrelaterade skador på underliggande konstruktioner på grund av sämre vattenavvisande förmåga.

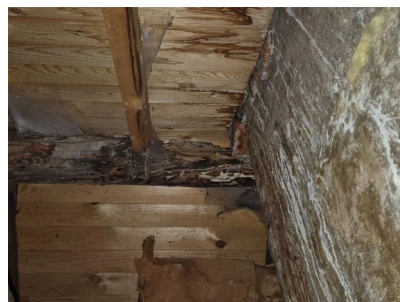
- Fuktfläckar noterades på underlagstaket, som bedöms ha uppkommit efter takomläggningen (nyare råspont).
- Vindsutrymmet är besiktigat från lucka då säker stege/uppstigning samt landgång saknas.

Fuktfläckarna ser ut att vara begränsade till närmst murstocken. Se även Utvändigt / Tak. Kontakt rekommenderas med fackman för vidare bedömning och åtgärder.

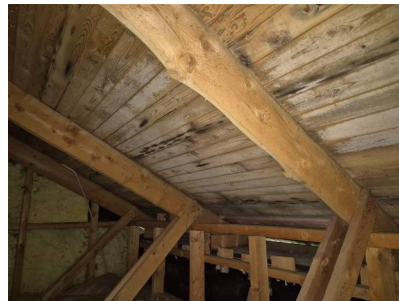
Mikrobiell påväxt finns på underlagstaket i den tillbyggda delen.

Detta kan vara ett tecken på att vinden tillförs fukt inifrån bostaden. Det noterades även att ventilationsdon till Klädkammare 2 mynnar ut på ena sidovinden.

För att komma tillrätta med detta kan fuktillförseln inifrån bostaden behöva minskas. Det kan göras genom att ventilationen i bostaden förbättras samt att eventuella otätheter i vindsbjälklaget tätas. Läs Anticimex faktablad om ouppvärmda vindsutrymmen för tips och råd.

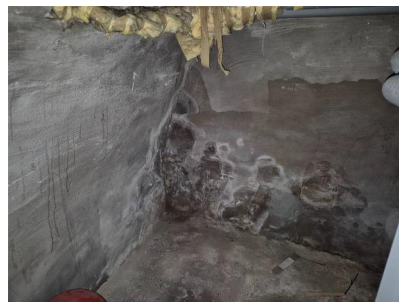
- Fuktinträngningar och mikrobiell lukt upplevdes i Pannrum. Tröskel till utrymmet är fuktpåverkad.
- Torpargrunden har ej besiktigats då inspektionslucka till utrymmet saknas.

Torpar-/Krypgrunder med bjälklag av organiskt material har ofta fuktrelaterade skador, som kan resultera i mikrobiella skador.

En fördjupad undersökning rekommenderas för att konstatera orsak och omfattning samt för en kompletterande besiktning av torpargrunden när en inspektionslucka installerats.

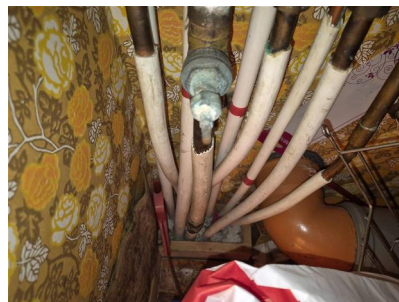
- Fördelningscentraler till värme/vatten är placerade i utrymmet.
- Fuktfläckar noterades på innertak vid genomföring, dessa bedöms ej bero på eller ha lett till bakomliggande skador.

Risk att vatten/fukt på grund av läckage inte upptäcks och tränger ner i omkringliggande konstruktioner med fuktrelaterade skador som följd.

Utrymmet kan med fördel kompletteras med ett fuktalarm.

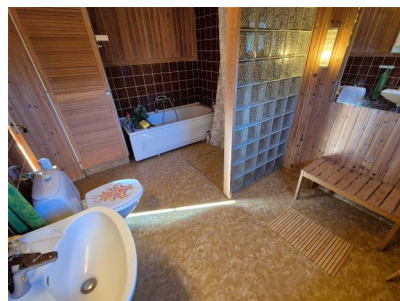
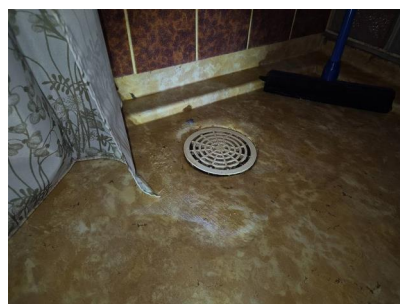
- Utrymmet är av äldre standard och utförande.
- Golvbrunnarna är av gjutjärnstyp och är rostangripna.
- Fuktindikering i utrymmet gav förhöjda fuktindikationer mot golvet i anslutning till golvbrunnen.
- Golvbeklädnaden har lokalt släppt från underlaget och formförändringar förekommer. Vatten blir lokalt stående på golvet.
- Rör genomföringar till radiator finns i golvet.

Utrymmet är äldre och har passerat tiden för sin tekniska livslängd.

Kontakt rekommenderas med behörig våtrumsentreprenör för renovering. I samband med renoveringen bör omkringliggande konstruktioner kontrolleras för att upptäcka eventuella följdskador.

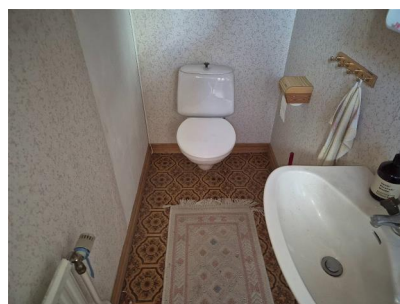
Utrymmet är av äldre standard och utförande.

Vid fuktindikering som utfördes i utrymmet noterades inga förhöjda fuktindikationer.

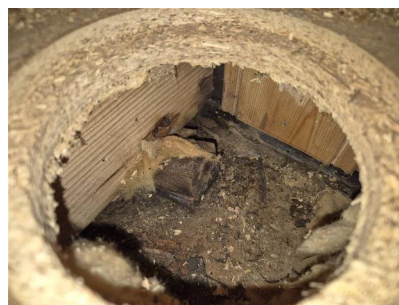
- Kontroll av konstruktion utfördes genom håltagning i golv (ytterväggshörn Gillestuga) och vägg (yttervägg Förråd). Vid kontroll av konstruktion uppmättes fuktvärden över kritisk nivå för mikrobiell tillväxt och mikrobiell lukt upplevdes i Gillestuga.
- Avvikande lukt upplevdes vid tillträde till källarplan.
- Utvändigt fuktskydd är delvis äldre.

Grundläggningen består av en betongplatta på mark utan underliggande isolering och med ett uppreglat isolerat golv dikt an betongen samt källargrundmurar med invändigt utreglade isolerade träkonstruktioner. Dessa konstruktioner får ofta fuktrelaterade skador på grund av naturlig fuktvandring. Fuktkvoten uppmättes till 20 - >28 % i golv. Risk för mikrobiell tillväxt föreligger om fuktkvoten överstiger 17 %.

En fördjupad undersökning rekommenderas för att konstatera orsak och omfattning samt för förslag på åtgärder.

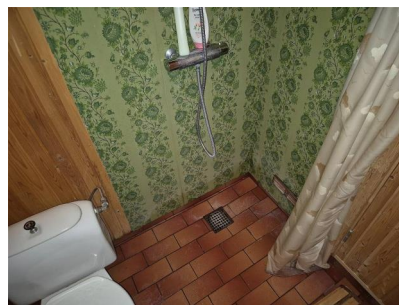
- Utrymmet är av äldre standard och i behov av renovering.
- Golvbrunnen är av gjutjärnstyp och är rostangripen.
- Väggbeklädnaden i duschzonen är lokalt otät i skarvar. Väggbeklädnaden utanför duschzonen består av träpanel.
- Fuktindikering i utrymmet gav förhöjda fuktindikationer mot väggskivor i duschzonen.

Utrymmet är äldre och har passerat tiden för sin tekniska livslängd.

Kontakt rekommenderas med behörig våtrumsentreprenör för renovering. I samband med renoveringen bör omkringliggande konstruktioner kontrolleras för att upptäcka eventuella följdskador.

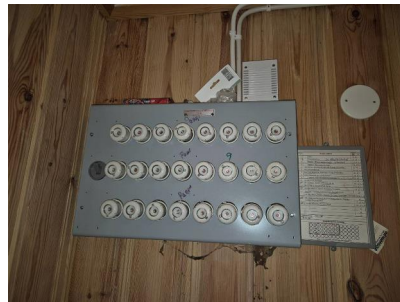
- Elanläggningen/-installationer i den ursprungliga delen är mestadels äldre.
- Jordfelsbrytare finns inte vid elcentralen.
- Gruppförteckning finns till elcentralen.
- Vid stickprovsvis funktionskontroll av jordade eluttag i kök och våtutrymmen noterades inga avvikelser.

Äldre elanläggningar och elkablar är en säkerhetsrisk som kan orsaka både personskador och brand. Det är inget krav att hus byggda före år 2000 ska ha jordfelsbrytare. Jordfelsbrytaren minskar dock risken för personskador och brand orsakade av elanläggningen.

Kontakt rekommenderas med elektriker för kontroll och åtgärd.

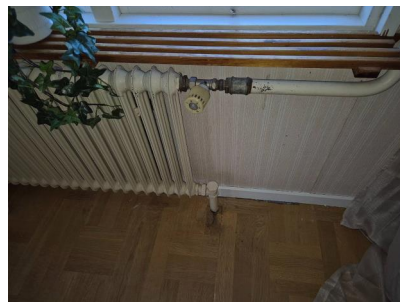
Husets värmeledningssystem är äldre i den ursprungliga delen.

Detta behöver inte betyda att systemen har några allvarliga brister, men äldre värmeledningssystem kan ha nedsatt funktion/brister på grund av sin ålder, vilket i värsta fall kan leda till läckage.

Kontakt rekommenderas med fackman för kontroll och eventuella åtgärder.
