# Besiktningsprotokoll

Försäkringsbesiktning för Anticimex Säljarförsäkrat

| Fastighetsbeteckning:<br>Herrestads-Torsberg 5:11 | |

| Besiktningsdatum:<br>2026-07-10 | Protokollnummer:<br>69782336 |

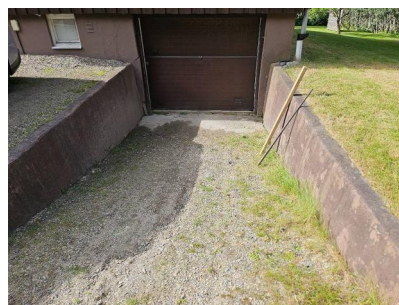
Lokalt finns marklutning mot huset nedfart garage.

Detta innebär en ökad fuktbelastning mot grunden vilket i sin tur kan orsaka fuktskador i huset.

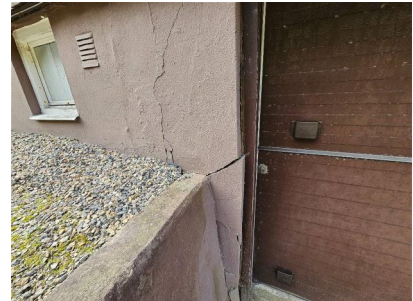
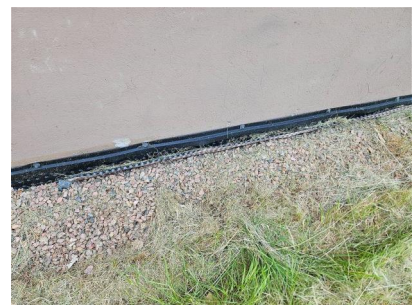
Sprickor finns i grundmur/sockel vid ingång till garage.

Det utvändiga mekaniska fuktskyddet har släppt ifrån det ovanliggande "avrinnings skyddet" längs mattkanten ovan mark

Risk finns att det utvändiga fuktskyddet skadas och funktionen försämras.

För att konstatera orsak till och omfattning av de sprickor som noterades i sockeln rekommenderas att en fördjupad undersökning utförs av fackman/murare.

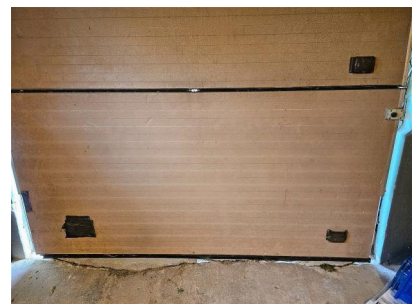
Skador finns i garageporten.

Eftersom skador finns i garageporten bör kontakt tas med entreprenör för bedömning av omfattningen av ett eventuellt portbyte.

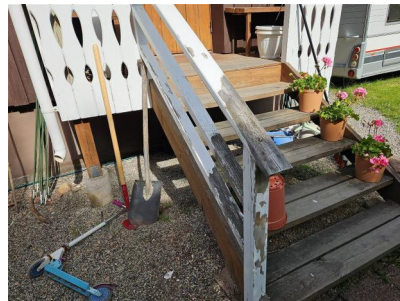
Farstukvistens räcke och träkonstruktioner är i behov av målning/underhåll.

Lokala rötskador finns.

Träkonstruktioner där underhållsbehov finns riskerar att få fukt- och rötskador på grund av sämre vattenavvisande förmåga.

För att öka livslängden på farstukvisten rekommenderas förebyggande underhåll och byte av rötskadade delar.

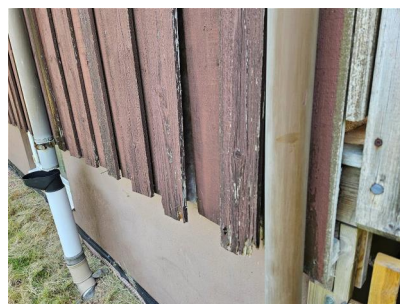
Panelbrädor har rötskador.  
Fasad är i behov av målning/underhåll.

För att öka livslängden på fasadbeklädnaden rekommenderas målning och underhåll.

I samband med ommålning rekommenderas att de rötskadade panelbrädorna byts ut.

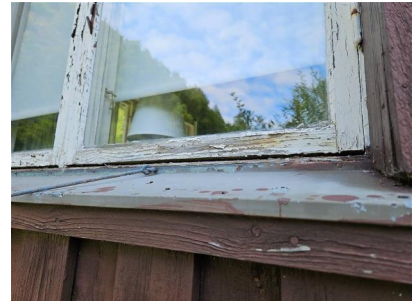
Fönster (2-glas kopplade) är i behov av förebyggande underhåll och målning.

För att öka livslängden på fönster rekommenderas målning och underhåll.

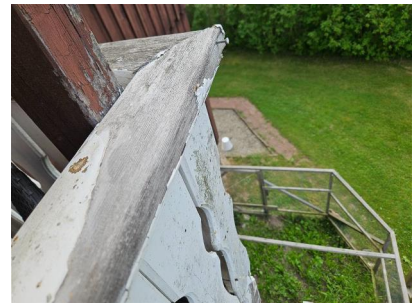
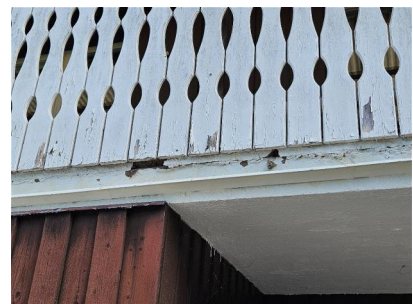
Balkongräcke med spaljé är rötskadat.

Infästning stolpar till räcke har rost/ärgat, vilket föranlett till sprickor betongen.

Bärande pelare (murad) har frost/fuktskador.

Balkongens taktäckning är av äldre datum.

De upptäckta skadorna kan bero på olika saker, exempelvis bristfälligt underhåll m.m. Vilket ökar att risken för att skador uppstår.

Vi rekommenderar en fördjupad undersökning för att bedöma orsak och omfattning.

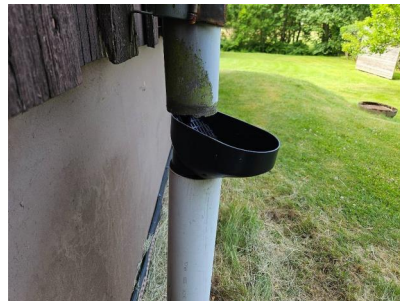
Stuprör är bristfälligt anslutet till markledning.

Stuprör som avslutas intill huset (ovan mark) kan medföra en ökad fuktbelastning på grundmur/sockel som i sin tur kan leda till fuktrelaterade skador.

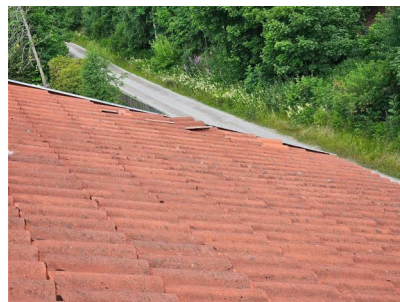
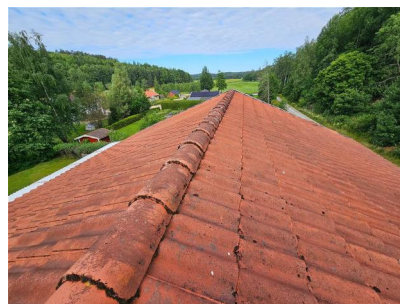
Längs nordöstra takåsen finns lösa, ändrat läge, i nära anslutning till vindskiva.

Begynnande lava/mosspåväxt noterades längs östra takåsen.

Detta medför ökad risk till att fukt/regn kan rinna in i takkonstruktionen och orsaka mikrobiella skador (angrepp av mikroorganismer) i takbrädor och takstolar.

Rekommenderas att fackman/tak kontaktas för kontroll/åtgärder.

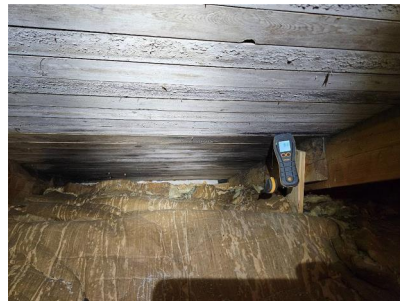
Vid kontroll av vinden har fuktvärden under kritisk fuktnivå för mikrobiell tillväxt uppmätts, dock finns mikrobiell påväxt på underlagstak.

Fuktkvoten i underlagstak/takbjälkar uppmättes till 8-9 %.

Risk för mikrobiell tillväxt föreligger om fuktkvoten överstiger 17%.

Den upptäckta mikrobiella påväxten på underlagstaket är ett tecken på att vinden har tillförts eller tillförs fukt inifrån bostaden.

För att komma tillrätta med detta kan fukttillförseln inifrån bostaden behöva minskas. Det kan göras genom att ventilationen i bostaden förbättras samt att eventuella otätheter i vindsbjälklaget (tak-/väggvinklar, taklucka med mera) tätas.

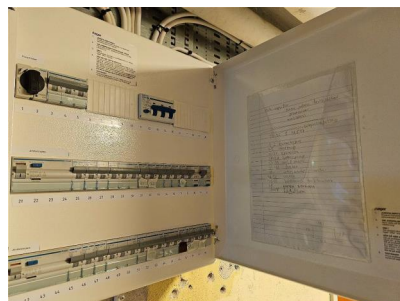
I delar av utrymmen källare kvarstår färdigställande av el installationer så som belysning m.m. efter utförd el renovering.

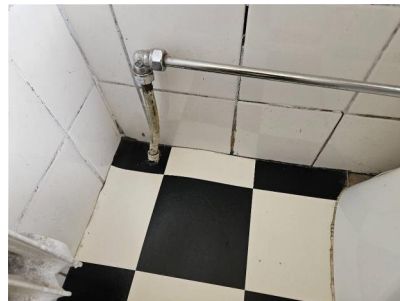
Rör genomföringar finns i golv.

Utförandet medför en risk för att fukt/vatten tränger ner i omkringliggande konstruktioner och orsakar fuktskador t ex. läckage rör kopplingar.

Vid uppbyggnaden av utrymmet var detta tillåtet och utförandet anses därför vara fackmässigt utfört. I dagens branschregler är detta inte längre tillåtet.

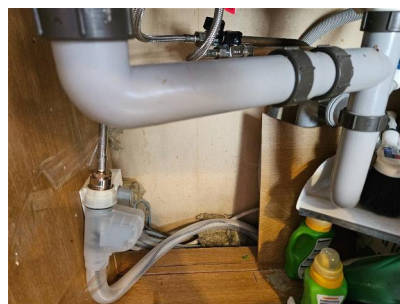
Fuktskydd saknas i botten av diskbänksskåp.

Förankring slangar/rör diskmaskin saknas.

För att upptäcka eventuella läckage, installera ett fuktskydd, alternativt fuktsensor/larm i diskbänksskåp samt förankra slangar/rör.

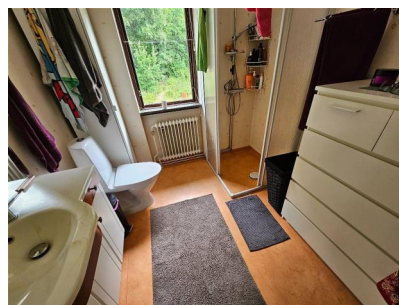
Våtutrymmet har äldre yt-/tätskikt och utförande.

Otättheter finns i duschen (tidigare borrhål infästningar). Rekommendera att tätas.

Eftersom funktionen, som innebär att ytskiktet/tätskiktet ska vara vattentätt, kan vara nedsatt finns en ökad risk att vatten tränger igenom ytskiktet/tätskiktet med vattenskador i omkringliggande konstruktioner som följd.

Innertak hänger lokalt i utrymmet.

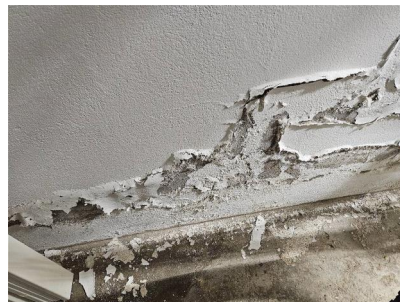
Puts- och färgsläpp finns på delar av källarväggarna.

Puts- och färg som släppt från underlaget invändigt på källarytterväggarna är ett tecken på att källarens utvändiga fuktskydd inte längre fungerar tillfredsställande.

För att åtgärda detta måste källarens utvändiga fuktskydd förbättras, främst längs de delar som inte dränering/fuktskydd är utbytt. Läs Anticimex faktablad om källare för tips och råd.
