# Besiktningsprotokoll

Försäkringsbesiktning för Anticimex Säljarförsäkrat

| Fastighetsadress:<br>Skälebacken 107 | |

| Besiktningsdatum:<br>2026-08-26 | Protokollnummer:<br>69896520 |

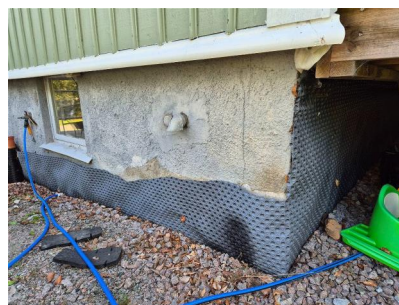
- Utvändigt fuktskydd ligger oskyddat ovan mark och täcklist saknas.

- Mindre puts- och färgsläpp noterades.

Fuktskyddsmatta ska enligt monteringsanvisningar avslutas med täcklist under marknivå (max 10 cm).

Risk för fuktrelaterade skador på grund av sämre vattenavvisande förmåga.

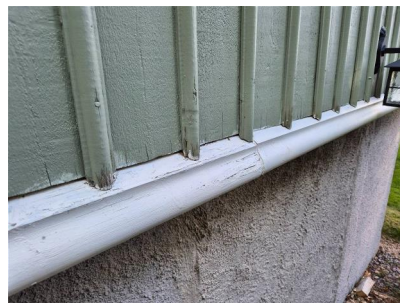
- Fasadpanel är lokalt i behov av målning/underhåll.
- Plastfolie noterades åtminstone lokalt bakom fasadpanel.
- Vindpapp vid entrédörr är otät.

Bakom fasadpanel bör diffusionsöppet material användas.

Risk för fuktrelaterade skador.

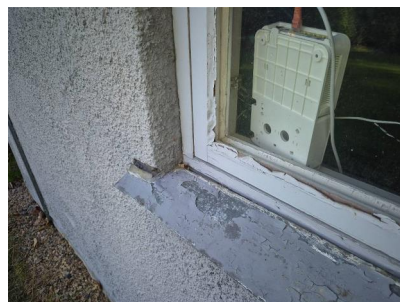
- Källardörr och -fönster är i behov av målning.
- Fönsterbleck till källarfönster är löst/otätt.
- Fönsterbleck till fönster Dusch/WC saknas.

Risk för fuktrelaterade skador på grund av sämre vattenavvisande förmåga.

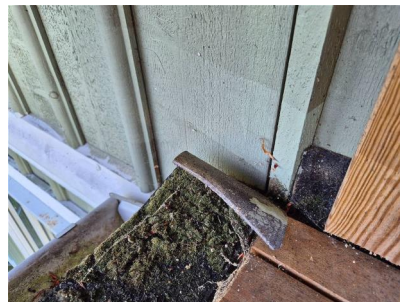
- Papptäktäckning och plåtbleck är bristfälligt anslutna mot fasad.
- Fasad/Dörrkarm är lokalt i behov av målning/underhåll.

Risk för fuktrelaterade skador på grund av sämre vattenavvisande förmåga.

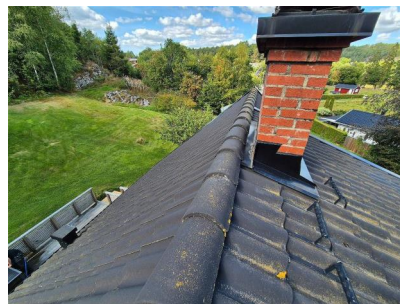
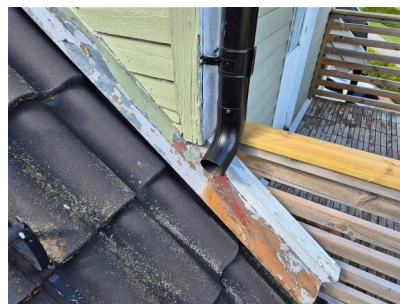
- Nocktätning saknas på mindre del av taket.
- Plåtbeslag vid taklyft har mindre rostangrepp.

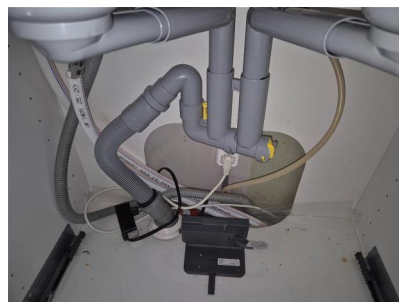
- Fuktskydd finns i diskbänkskåp, dock inte heltäckande vid rör genomföringar.
- Avloppsslang från diskmaskin är inte avlastningsförankrad i underkant diskbänk.

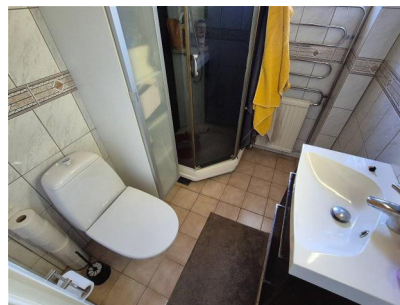
- Underliggande tätskikt består av en äldre plastmatta samt golvbrunnen är äldre.
- Rör genomföringar finns i golvet.
- Tröskel saknar uppvik av tätskikt.
- Duschkabin finns installerad vilket minskar fuktbelastningen mot golv- och väggbeklädnad.

Utrymmet är äldre och har passerat tiden för sin tekniska livslängd. Bristerna medför ökad risk för att vatten kan tränga ner i omkringliggande konstruktioner med fuktrelaterade skador som följd.

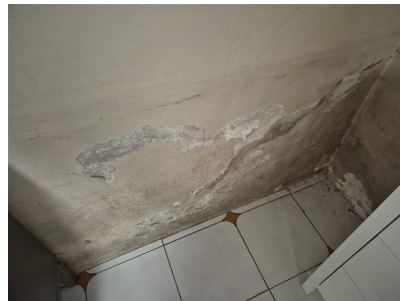
Puts- och färgsläpp förekommer från grundmurar.

Orsaken till dessa bedöms vara äldre då källaren är omdränerad, det rekommenderas dock att detta hålls under uppsikt.

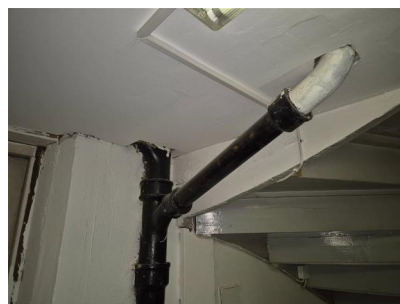
Avloppsstammar från ovanliggande utrymmen är av gjutjärnstyp.

Risk att vatten/fukt på grund av läckage inte upptäcks och tränger ner i omkringliggande konstruktioner med fuktrelaterade skador som följd.

Byte av gjutjärnsstammar rekommenderas vid framtida renovering.

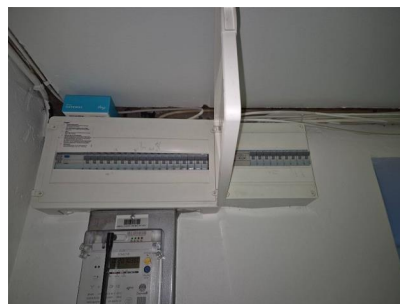
- Elanläggningen/-installationer i huset är delvis äldre.
- Jordfelsbrytare finns vid elcentralen.
- Förteckning över elcentralen är ofullständig.

Äldre elinstallationer och elkablar är en säkerhetsrisk som kan orsaka både personskador och brand.

Kontakt rekommenderas med elektriker för kontroll och åtgärd.

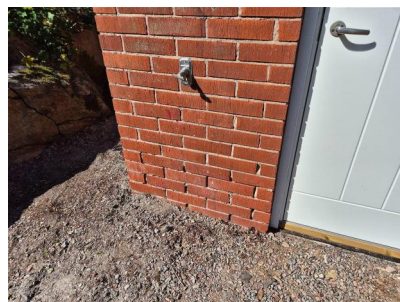
Fogar är lokalt slitna/uttjänta.

Risk för frys-/fuktrelaterade skador på grund av sämre vattenavvisande förmåga.

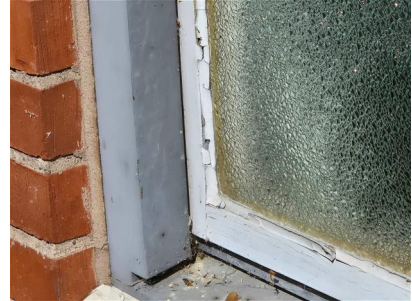
Fönster är i behov av målning/underhåll.

Risk för fuktrelaterade skador på grund av sämre vattenavvisande förmåga.

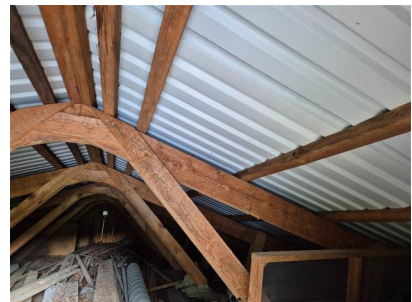
Kondensskydd saknas under takplåt.

Risk för kondensbildning, vilket kan medföra risk för fuktskador i omkringliggande konstruktioner.
