# Besiktningsprotokoll

Försäkringsbesiktning för Anticimex Säljarförsäkrat

| Fastighetsadress:<br>Orkestervägen 4 | |

| Besiktningsdatum:<br>2026-08-31 | Protokollnummer:<br>69898987 |

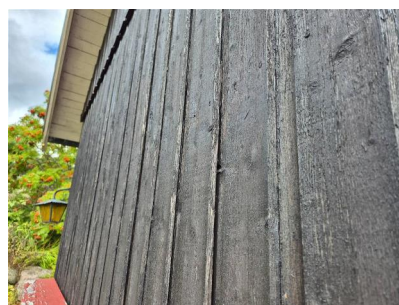
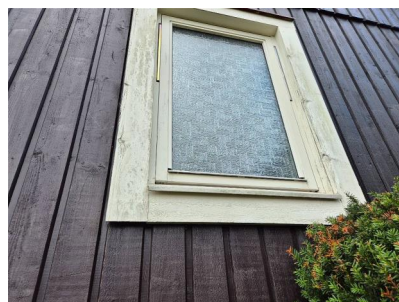
- Träpanelen har torrsprickor och brädor som vridit sig.
- Mindre rötskador noterades lokalt i foderbrädor.

Brister i fasadpanelen innebär risk för fuktrelaterade skador i bakomliggande konstruktioner.

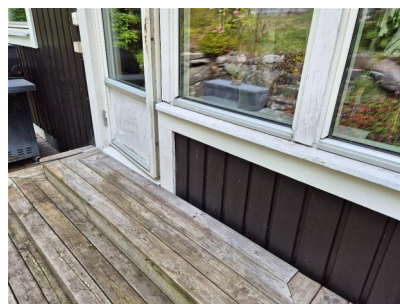
- Underhållsbehov noterades.
- Äldre isolerkassetter förekommer.

Underhållsbehov innebär risk för rötskador.

Äldre isolerkassetter tappar med tiden ofta tätningen mellan glasen vilket kan leda till att de blir missfärgade.

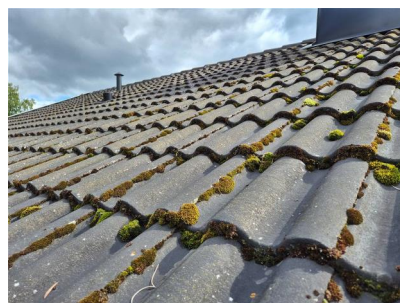
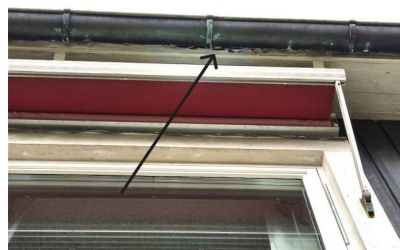
- Mosspåväxt förekommer på takpannorna.
- Lokalt på husets framsida, ovanför sovrumsfönstret, noterades vad som ser ut att vara en rötskada i takfoten.

Mosspåväxt innebär risk för läckagerelaterade skador i läkt och underliggande konstruktioner.

Vi rekommenderar att takläggare anlitas för kontroll av orsak och omfattning gällande noterad skada på husets framsida samt bedömning av erforderliga åtgärder. Viktigt är att vid åtgärd även kontrollera om några följskador finns.

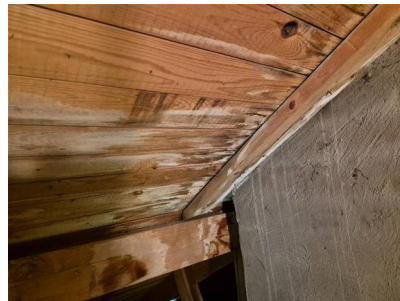
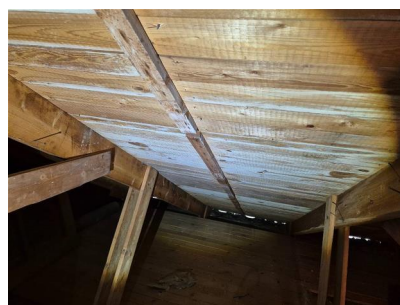
- Fuktanvisningar finns på några ställen i vindsutrymmet.
- Mikrobiell påväxt (konvektionspåverkan) förekommer på underlagstaket.

Eftersom det vid ett enstaka besiktningstillfälle inte går att avgöra om missfärgningar/fuktanvisningar är aktiva eller ej bör sådana hållas under bevakning över tid. Ökar omfattningen måste detta undersökas och åtgärdas.

Mikrobiell påväxt på underlagstaket indikerar att det underliggande boutrymmet har bristfällig allmänventilation. Inomhusproducerad fukt når då det kallare vindsutrymmet vilket leder till denna effekt. Lämpligt är att förbättra bostadsutrymmets allmänventilation och säkerställa att vindsbjälklaget är tätt. Se även infogat faktablad "Vind-Oppvärm utrymme".

Fuktkvoten i underlagstaket uppmättes till 11 % vilket är normalt för årstiden och under gränsvärde (17 %) för tillväxt av mikroorganismer. Värdet är föränderligt med årstiderna och kan förväntas vara som högst under vintern.

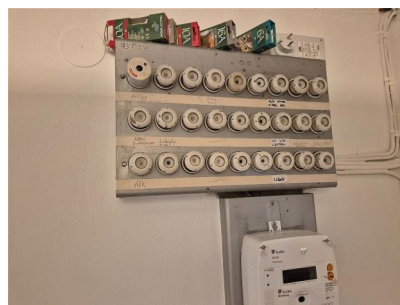
- Delar av elsystemet är ålderstiget.

Flertalet av elcentralens säkringspositioner är uppmärkta. Jordfelsbrytare finns. Inga avvikelser noterades vid stickprovsmässig funktionskontroll av jordade eluttag i kök och våtrum.

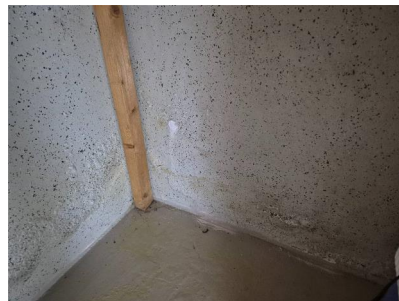
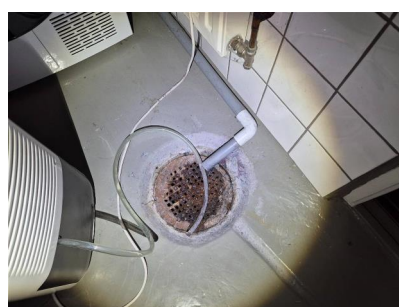
- Puts- och färgsläpp samt mineralutfällningar förekommer på källarväggarna.

Puts- och färgsläpp på insidan av källarväggarna indikerar att källarens utvändiga fuktskydd har nedsatt funktion och kan behöva renoveras.

- I betongplattan finns det rostangripna gjutjärnsbrunnar. Detta medför i normalfallet inga skador eftersom den omgivande betongen inte är fuktkänslig.

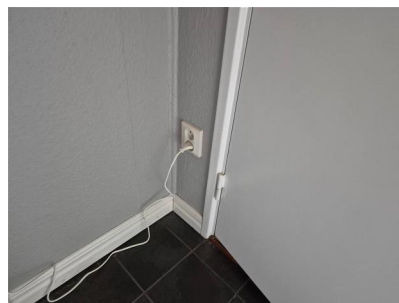
- Ojordade eluttag noterades i källarutrymme med klinkrat golv.

Anlita behörig elektriker för kontroll och åtgärd.

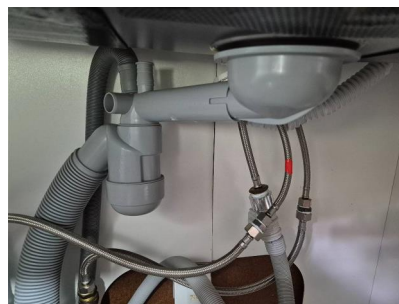
- Läckageskydd saknas i diskbänkskåpet.
- Diskmaskinens in- och avloppsslangar har inte avlastningsförankrats.

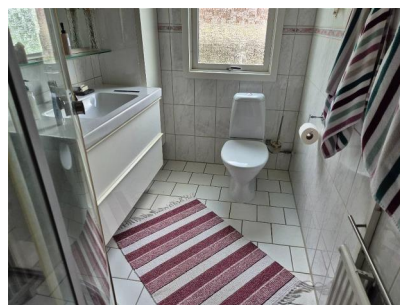
- Ålderstiget våtrum.
- Rör genomföringar finns i golvet.

När våtrum är utförda enligt äldre standard och dessutom försämras med tiden föreligger risk för fuktrelaterade skador.

Bristfälligt golvfall kan medföra att kvarstående vatten missfärgar plattor och fogar. Det innebär också att vattnet vid eventuella läckage i andra delar av utrymmet inte rinner till golvbrunnen.
