Besiktningsprotokoll

Försäkringsbesiktning för Anticimex Säljarförsäkrat

Fastighetsbeteckning: Kristevik 2:2	
Fastighetsadress: Kristevik 603	
Postnummer: 451 96	Ort: Uddevalla

Besiktningsdatum: 2026-11-09	Protokollnummer: 70013596
Temperatur: 4 °C	Väderlek: Molnigt
Tekniker: Andreas Ohlsson	
E-post: andreas.ohlsson@anticimex.se	
Kontor: Uddevalla	
Närvarande: Fastighetsägare närvarade vid besiktningen.

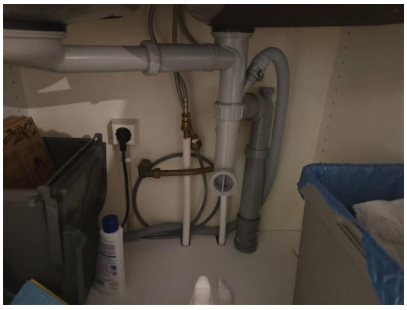
Entréplan / Matplats

Inget att notera.
