# Besiktningsprotokoll

Försäkringsbesiktning för Anticimex Säljarförsäkrat

| Tånga 1:49 | |
| Tånga 739 | |

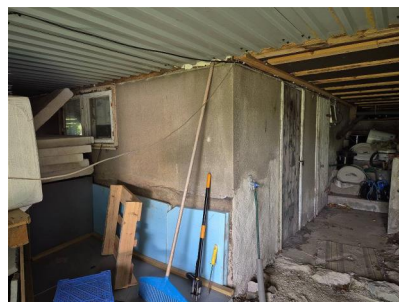
#### Utvändigt / Fasad

In-/utvändigt förekommer färg-/putssläpp på väggar och fönster/dörrar är i behov av målning.

Dessa utrymmen värms idag med värmefläktar.
